TEHNISKĀS APSEKOŠANAS ATZINUMS

BIROJA ĒKA

**Z.v.k. Nr. 90440050129
„Silavas”, Cēre, Cēres pagasts, Kandavas novads**

Būves daļas tehniskā apsekošana
13.02.2017.

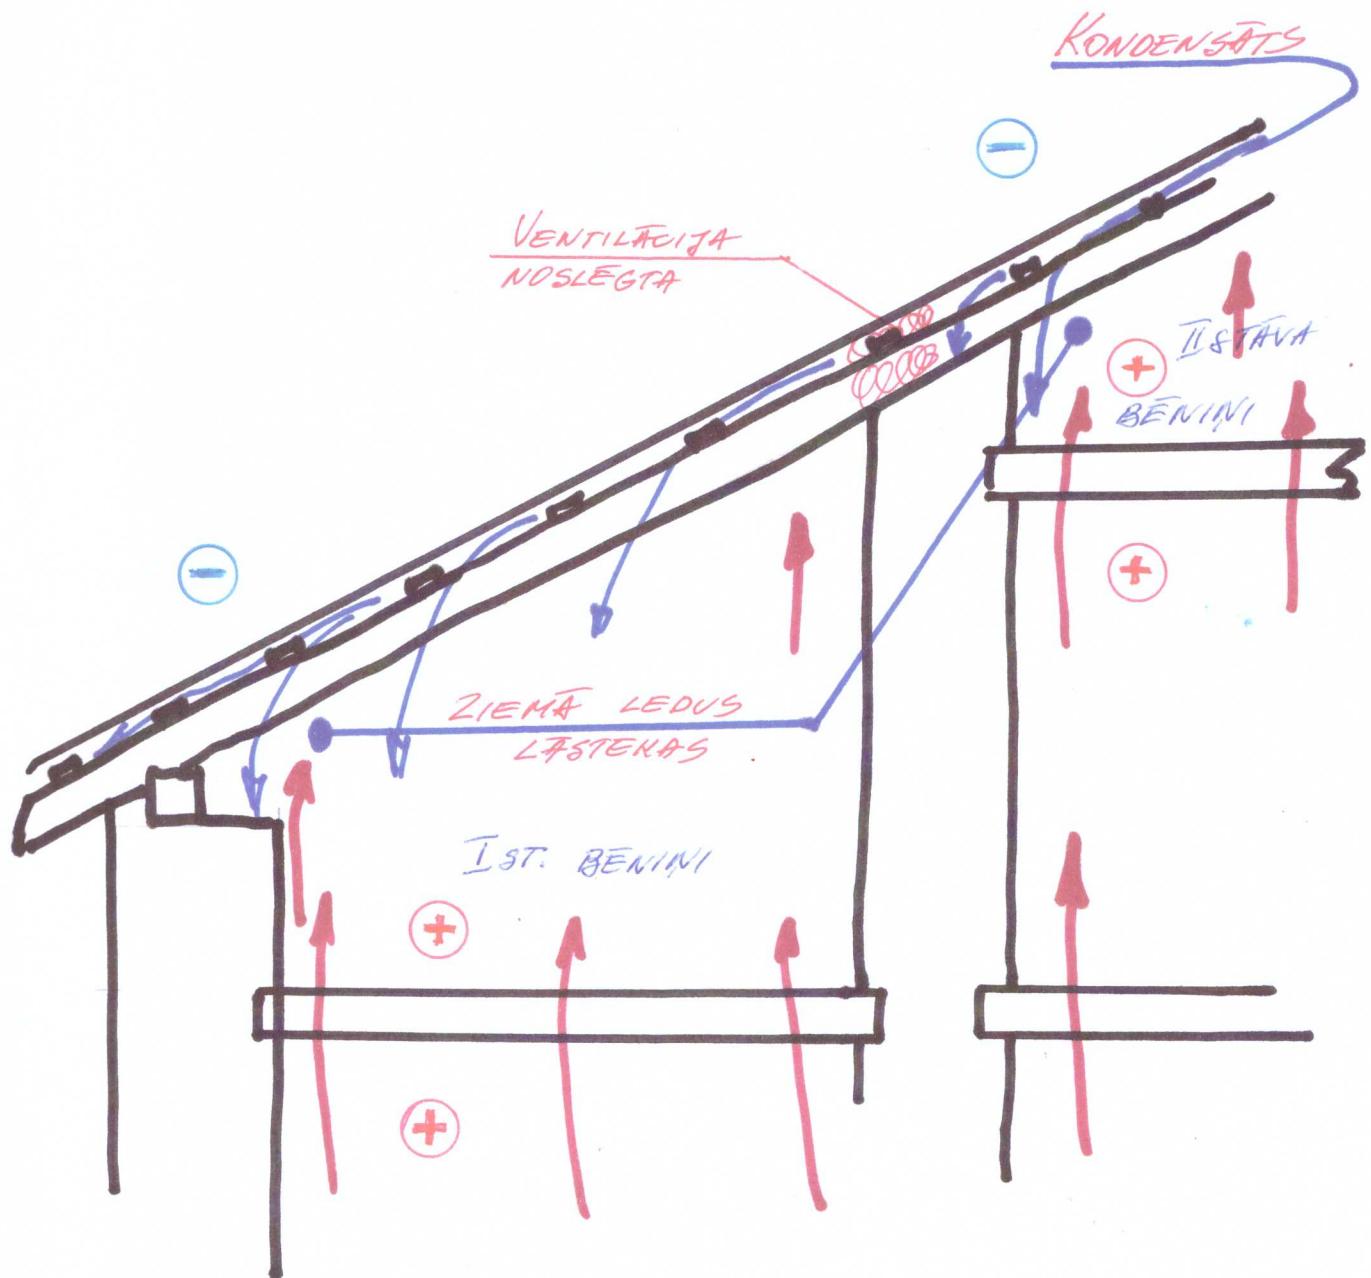
GRAFISKĀS ZĪM. NR. 1

- MITRUMU NEUZINĒJOŠ JUMTA RESEGUMS „INDULINE”
- BĒNIŅU SULTINĀJUMS NEPIETIERAMS
- NAV JUMTA VENTILĀCIJAS

4.14.	Bēniņu siltinājums <p>Starp sijām dēļu starpklājs ar izdedžu siltinājumu 8cm biezumā. Siltinājums ir nepietiekošs, kā rezultātā uz jumta ieseguma rodas kondensāts (<i>skat. grafisko zīm. Nr.1 un fotoatt. F-11, F-12</i>).</p>	60

<p>Pamatā visi kaitējumi radušies cilvēka darbības rezultātā. Lai novērstu radušos situāciju, likumā noteiktā kārtībā izstrādājams, akceptējams un realizējams atjaunošanas/pārbūves būvprojekts.</p> <ul style="list-style-type: none"> • <i>Īpaša uzmanība pievēršama jumta ventilācijai un bēniņu siltināšanai (skat. pielikumu Nr.1).</i> <p>Ieteikumi rekomendējoši.</p> <p>Šajos tehniskās apsekošanas atzinuma materiālos izteiktie novērtējumi atbilst ēkas daļas konstrukciju tehniskajam stāvoklim apsekošanas laikā.</p> <p>Ēkas tehniskās apsekošanas atzinuma materiāli izmantojami būvprojekta izstrādāšanai.</p> <p>Izstrādātais tehniskās apsekošanas atzinums ir tehniskās apsekošanas izpildītāja īpašums, līdz paveiktā darba pilnīgai apmaksai.</p> <p>Tehniskā apsekošana veikta:</p> <p style="text-align: right;"><i>[Handwritten signature]</i> ANDRIS GIRNIUSS ĒKU TEHNISKĀ APSEKOŠANA Sert. Nr 20-5915 2017 g. <i>[Handwritten signature]</i></p>

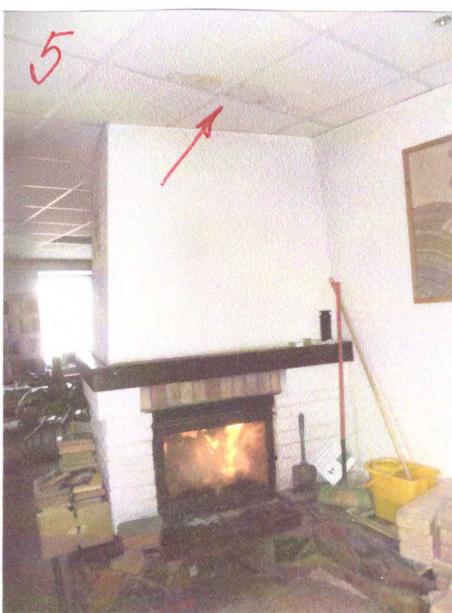
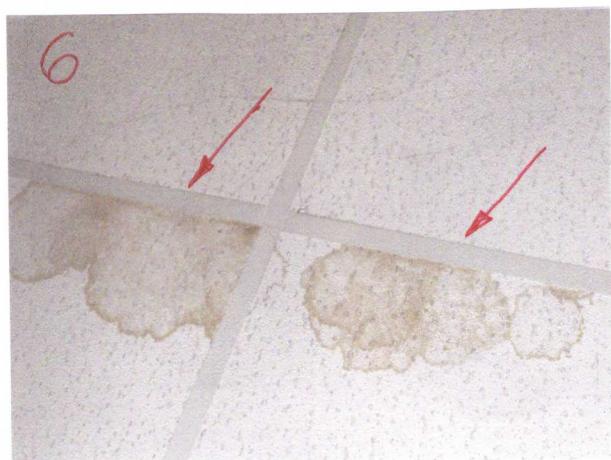
I STĀVĀ.

ŪDENS TECEJUMI

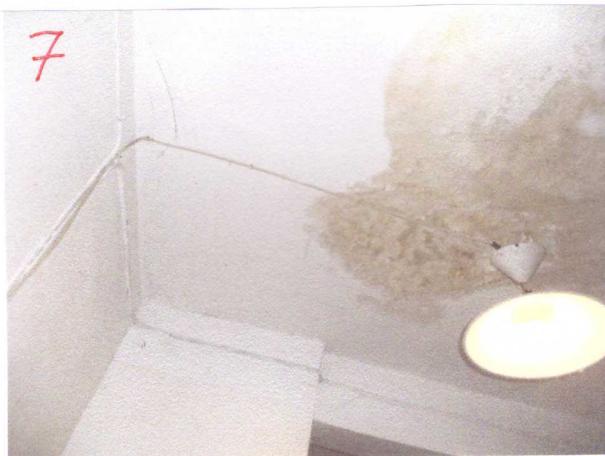
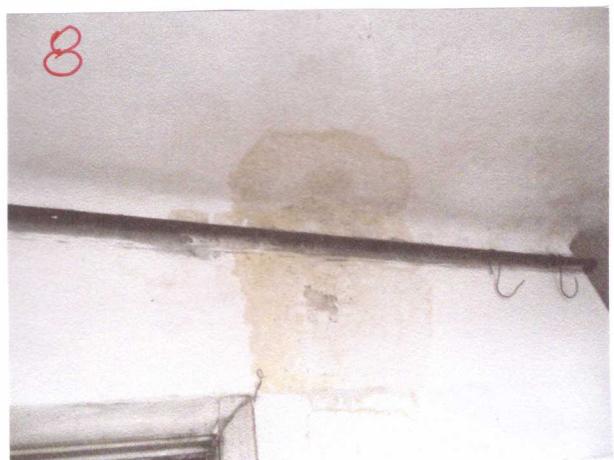
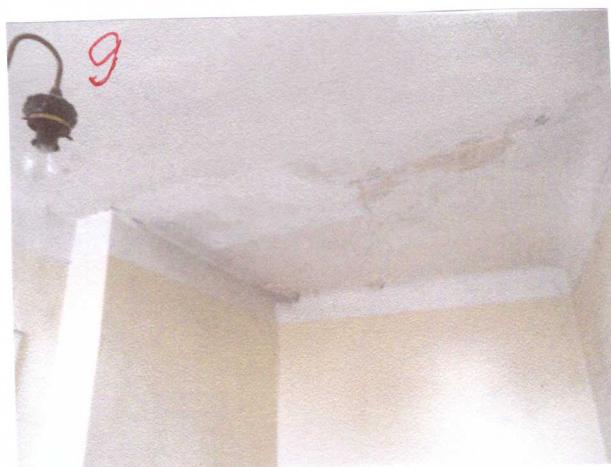
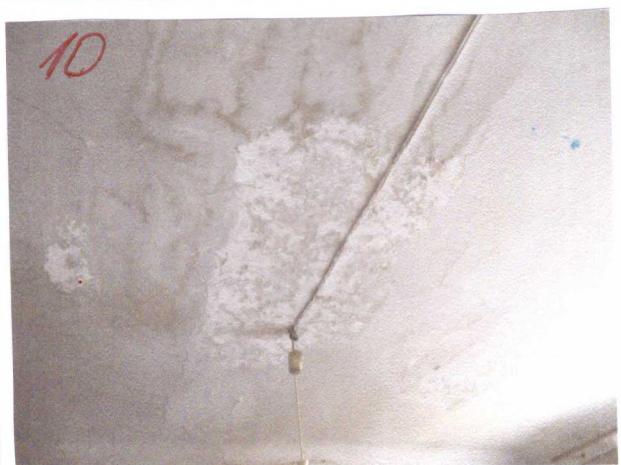
ŪOENS TEČĒJUMI II(MANSARDA)
STĀVA.

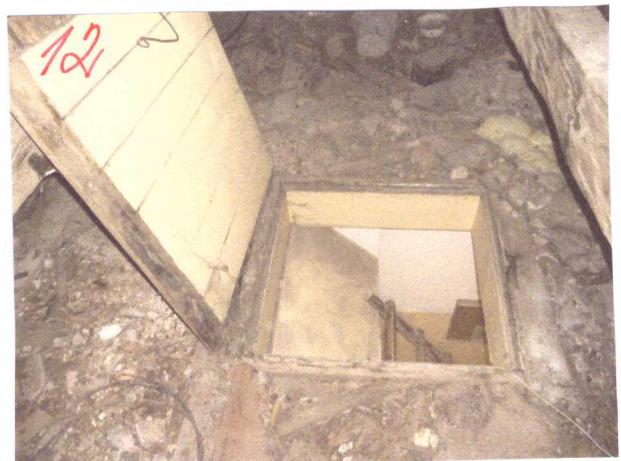
KOKA SIZU PARSEGUMS. BENINGU LŪRA AR VIENU
VĀJKU.

4.13.	Pirmā un otrā stāva bēniņu pārsegums <ul style="list-style-type: none"> ◆ Pārsegums izbūvēts koka konstrukcijā. Griesti apšūti ar dēļiem, uz dēļiem skaliņi ar kaļķu javas apmetumu. Pirmā stāva giestos papildus iekārtie giesti. ◆ Otrā stāva bēniņos lūka ar vienu vāku. <p>Nav konstatētas trupējuma pazīmes (<i>skat. fotoatt. F-11, F-12</i>).</p>	40

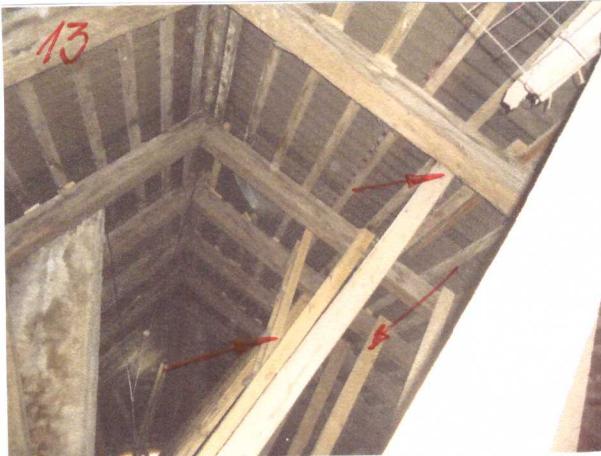
PAPILDUS BALSTI

4.15.	Būves telpiskās noturības elementi <p>N/a</p>	-
4.16.	Jumta nesošās konstrukcijas <p>Veicot rekonstrukcijas būvdarbus, jumta stāvā ir atzāgētas daudzas nesošās koka konstrukcijas. Demontēto konstrukciju daļas pastiprinātas ar balstiem, kas nav uzskatāms par nopietnu nesošās konstrukcijas mezglu atbilstību drošībai un nestspējai. Konstatētas trupējuma pazīmes (<i>skat. fotoatt. F-13, F-14, F-15, F-16</i>).</p>	70

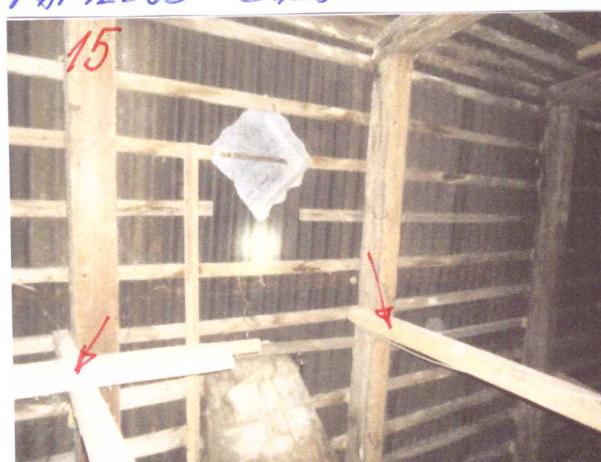
ATZĀGETAS NESOŠĀS JUMTA
KONSTRUKCIJAS

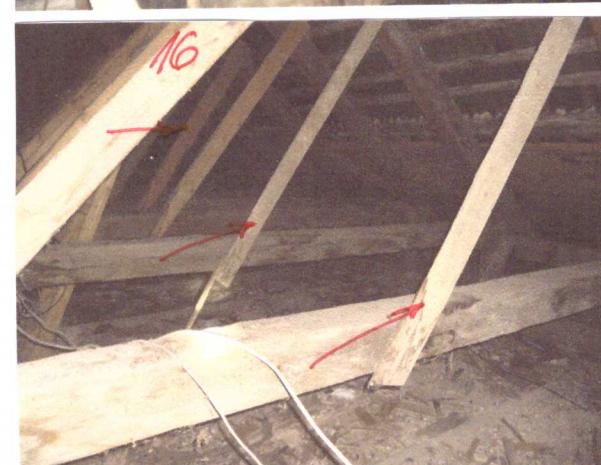
SPĀRV KONSTRUKCIJAS IR
ZAUDEJOŠĀS GEOMETRIJU

4.17.	Jumta ieseguma apakšklājs <p>Apakšklājs izbūvēts no koka latojuma. Veicot rekonstrukcijas būvdarbus, trupējušās latojuma vietas ir nomainītas. Ir konstatētas trupējuma pazīmes (<i>skat. fotoatt. F-17</i>).</p>	60

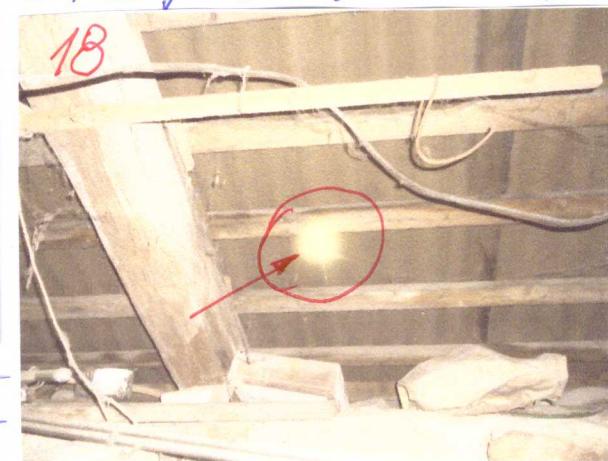
ŠIE PAPILDUS BALSTI UZ-
SKATĀMI KĀ PĀRĪDU RISI-
NĀJUMS.

4.18.	Jumta iesegums <p>Jumta segums izbūvēts no „Onduline” loksnēm. Ir konstatēti ūdens tecējumi gar skursteņiem un minimāli tecējumi jumta naglojuma vietās. Faktiski jumta iesegums jau savu laiku ir</p>	70

nokalpojis (kopš 2000. gada) (<i>skat. fotoatt. F-18, F-19</i>).	
4.19.	Jumta skārda iesegumi Esošie skārda iesegumi nav sarūsējuši. Tie iestrādāti nekvalitatīvi. Veidojušies ūdens tecējumi gar dūmeņiem – spraugas aizpūstas ar celtniecības putām (<i>skat. fotoatt. F-20, F-21</i>).	50

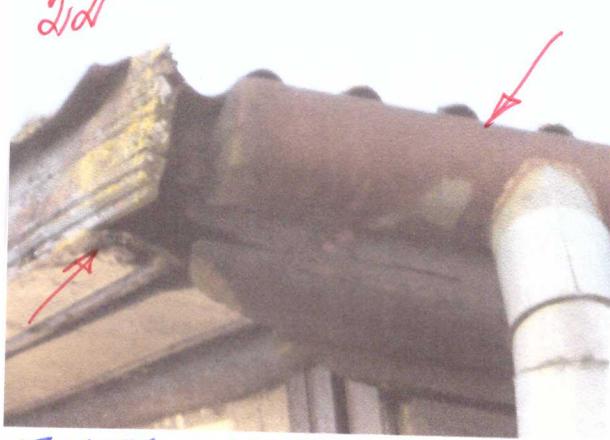
22

SPRANGAS GAR DUMENIEM

4.20.	Jumta apdare Jumta vēja dēļu un jumta vēja kastes koka konstrukcijas ar augstu trupējumu bojājumu pakāpi – jumta apdare ir nolietojusies (<i>skat. fotoatt. F-22</i>).	70

4.21.	Jumta lietusūdeņu novadīšanas sistēma Sistēma daļēji atjaunota. Neatjaunotās daļas sarūsējušas. Lietusūdeņu novadīšanas sistēma ir pilnā komplektācijā un pilda ūdens novadīšanas funkcijas (<i>skat. fotoatt. F-22, F-23</i>).	50

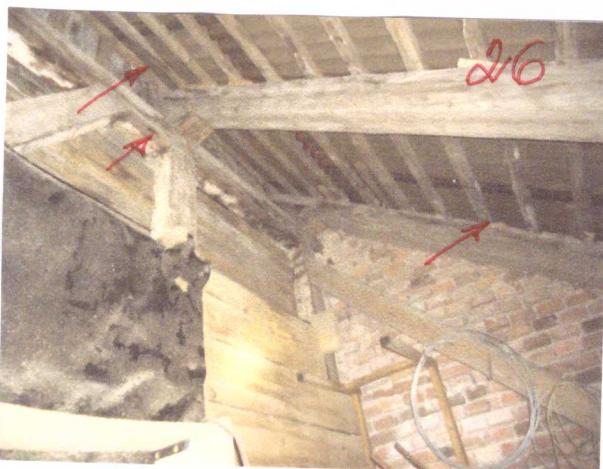
26

JUMTA VENTILĀCIJA IR
NOSLĒGTA.

4.22.	Jumta ventilācija Jumta ventilācija ir noslēgta. Kondensāts, kas veidojas uz jumta ieseguma, neventilējas. Tas sakrājas un rodas tecējumi caur bēniņu pārsegumu. Pamatā visi ūdens tecējumi rodas no nepietiekamas bēniņu siltināšanas un jumta ventilācijas neesības (<i>skat. fotoatt. F-24, F-25, F-26</i>).	90
