Tehniskās apsekošanas atzinums

Mākslas un mūzikas skola

Sabiles iela 12, Kandava, Kandavas novads

Atzinums izsniegts 2016.gada 8.februārī
Raivis Jēkabsons, LBS sert.Nr.20-6733

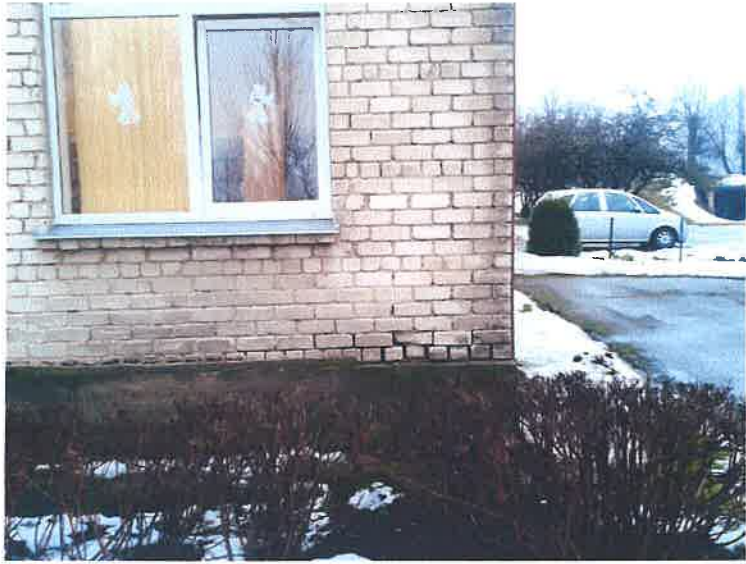
| <i>Apsekošanas objekta vai apsekošanas priekšmeta nosaukums. Īss konstatēto bojājumu un to cēloņu apraksts, tehniskā stāvokļa novērtējums atsevišķiem būves elementiem, konstrukciju veidiem, būves daļām. Atbilstība normatīvo aktu prasībām</i> | | <i>Tehniskais nolietojums (%)</i> |
|--|---|---|
| att.1 | | |

| <i>Apsekošanas objekta vai apsekošanas priekšmeta nosaukums. Īss konstatēto bojājumu un to cēloņu apraksts, tehniskā stāvokļa novērtējums atsevišķiem būves elementiem, konstrukciju veidiem, būves daļām. Atbilstība normatīvo aktu prasībām</i> | | <i>Tehniskais nolietojums (%)</i> |
|--|---|---|
| <p>Ēkas pamati apsekoti vizuāli no kurināmā noliktavas telpas iekšpuses, un ārpusē pa ēkas perimetru, virszemes daļa bez atrakšanas. Ēkai monolītā betona lentveida pamati. Z un R fasādes pusēs veikta pamatu atjaunošana, pastiprināšana no ārpusē, pamats izveidots platāks zem silikātķieģeļu nesošajām ārsienām, virspamats piesegts ar skārda palodzi. Pārējā ēkas daļā pamati nav atjaunoti, palikuši esošā stāvoklī – apmetums atdalījies, vietām nedaudz izdrupuši, pamatu apmale lietusūdens dēļ saplaisājusi, izcilāta, nenodrošina turpmāku lietusūdeņu aizsardzību. Ar Šmita veseri pārbaudīta betona virspamatu virsmas cietība, kas atbilst betona markai B12,5 - B15. Nepieciešams turpināt atjaunot ēkas pamatus pa perimetru, kā arī sakārtot un no jauna izveidot pamatu betona aizsargapmali. Pamatu nestspēja pēc vizuāla novērtējuma pietiekoša 1-3 stāvu ēkai ar ķieģeļu ārsienām un dzelzsbetona plātņu pārsegumiem. Pamatu horizontālā hidroizolācija ierīkota no ruberoīda uz bituma mastikas kārtas. Kopējais ēkas pamatu stāvoklis vērtējams kā apmierinošs.</p> | | |

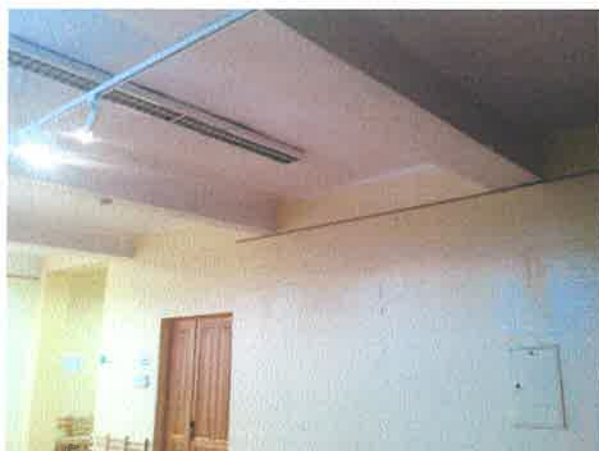
att.2

| <i>Apsekošanas objekta vai apsekošanas priekšmeta nosaukums. Īss konstatēto bojājumu un to cēloņu apraksts, tehniskā stāvokļa novērtējums atsevišķiem būves elementiem, konstrukciju veidiem, būves daļām. Atbilstība normatīvo aktu prasībām</i> | | <i>Tehniskais nolietojums (%)</i> |
|--|---|---|
| <p>Ēkas centrālajai daļai kā karkasa nesošie starpstāvu pārseguma elementi izmantotas dzelzsbetona sijas. Sijas balstītas ārsienu ķieģeļu mūrī un nesošajās iekšsienās. Dzelzsbetona siju šķērsgriezums ēkas 1. un 2. stāvā 200x450, sijas izvietotas ar soli 2,9 m, to laidums ~4,5m. (att. 2,3,4,5) Ēkas 3. stāva zāles pārseguma nesošie elementi T veida dzelzsbetona rīģeļi 300x800, ar soli 2,8 m, to laidums 11,2 m. (6 att., 7 att. 8 att. 9 att.)</p> | | |

Dzelzsbetona siju elementiem būtiski bojājumi un plaisas netika konstatētas. Atsevišķās vietās, kosmētiska rakstura plaisas siju paralēlajās savienojumu vietās. Telpās 1. 2. 3. stāvā dzelzsbetona siju elementiem un pārsegumam veikts apmetuma kārtas remonts un atjaunots apdares krāsojums.

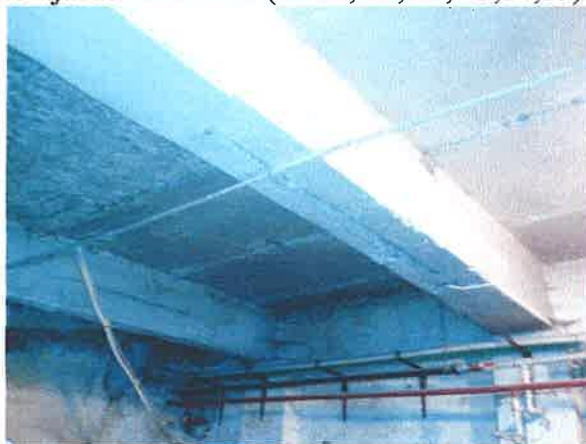
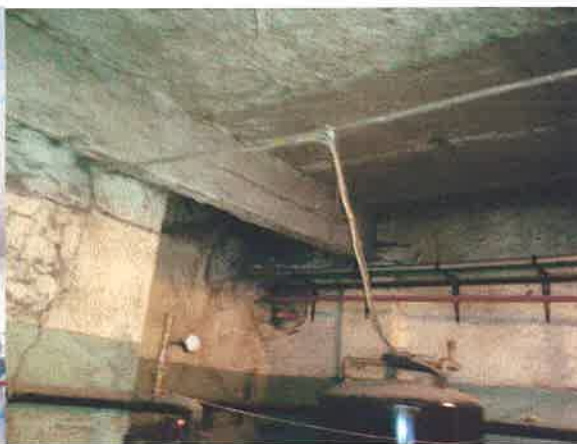
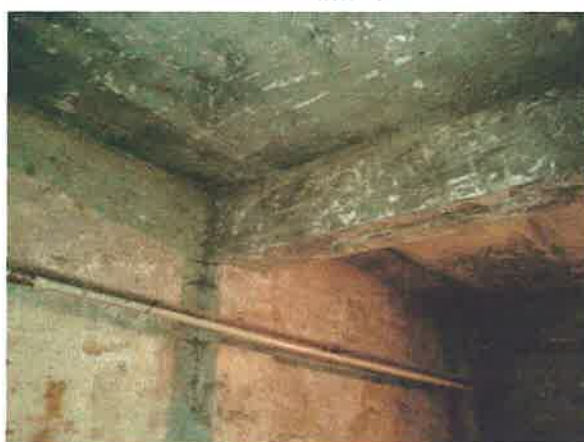
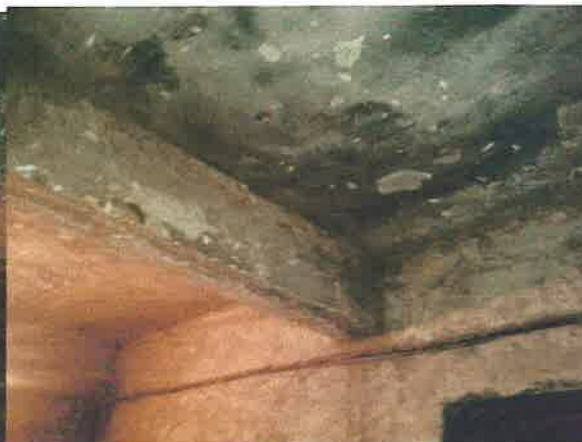
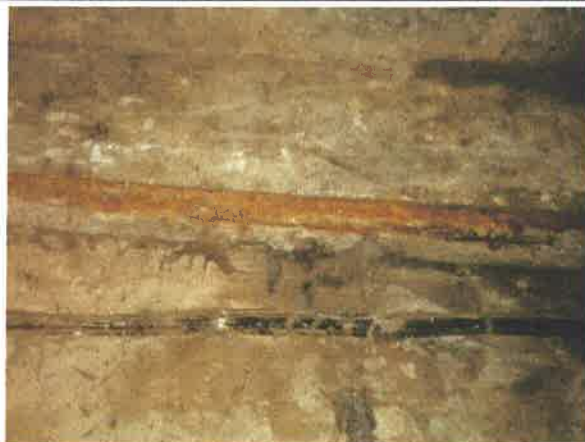
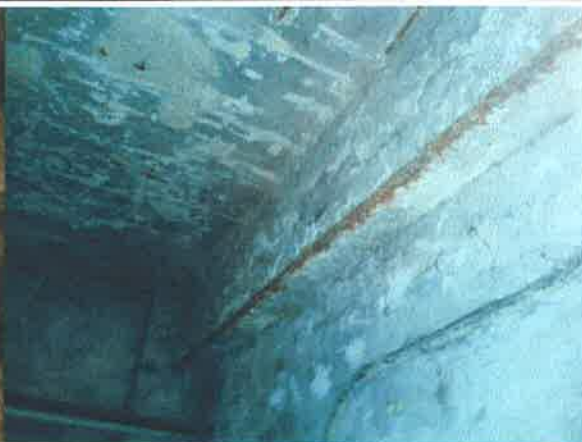
Ēkas 1. stāva katlu telpā un kurināmā noliktavas telpā, pārseguma dzelzsbetona sijas vizuāli nepievilcīgas, bojātas, vietām nodrupis apmetums un betona aizsargkārtā, atsegts siju stiegrojums (14.att. 15.att.) Esošie pārseguma elementi bojāti, papildinot malkas krāvumus, kā arī tiem žūstot brīvais mitrums uzkrāties pārseguma konstrukcijās un sācis degradēt atsegto tērauda elementu stiegrojumu (vērojama stiegrojuma korozija). Nepieciešams veikt dzelzsbetona pārseguma remontu šajās telpās, noņemt nodrupušo apmetumu, attīrīt betona elementus un stiegrojumu, veikt to gruntēšanu, aizsardzību ar pretkorozijas līdzekļiem, atjaunot siju betona aizsargkārtu ar remontjavas sastāviem. (att.10, 11, 12, 13,14,15)

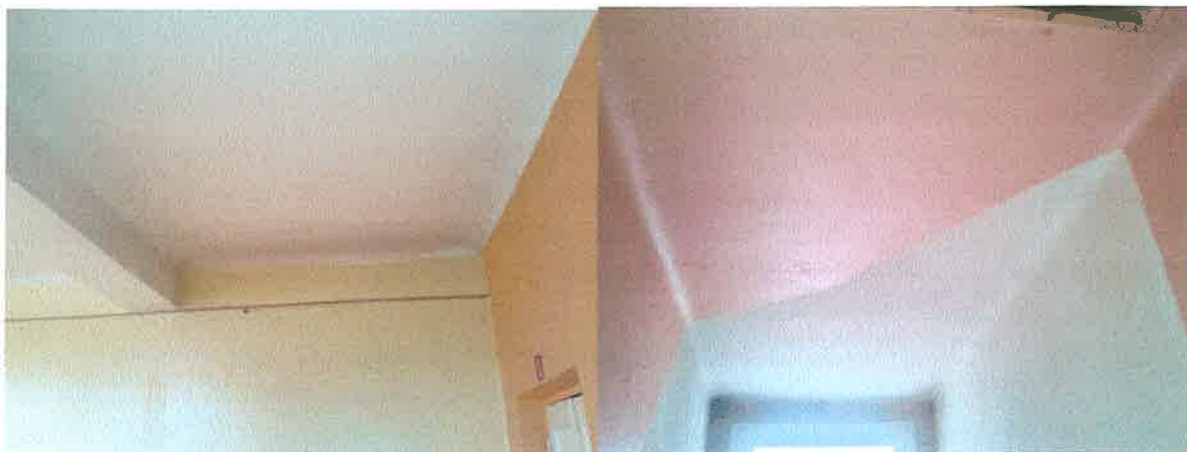
Apsekojamajai ēkai dzelzsbetona plātņu starpstāvu pārsegumi. Pārseguma paneļu elementi ir 0,9 m platumā ar laidumu 6,0 m, kas balstīti ārsienās un uz nesošām iekšsienām, kā arī ar laidumu 3,0 m, kas balstīti šķērsām dzelzsbetona pārsegumu sijām. (skat. apsekoš.shēmas) No telpu iekšpuses, griestos paneļi apdarīti ar kaļķa-cementa apmetumu (0,5-1,0 cm) un veikts to iekštelpu krāsojums (balsinājums). Dzelzsbetona pārseguma plātņu apakšējā virsmas cietība pārbaudīta ar Šmita veseri. Iegūts betona atsietena skaitlis, kas apmēram atbilst betona markai B20 - B22,5. Plātnes apakšējā virsmā ar elektronisko-universālo meklētāju apzināta stiegrojuma esamība. Stiegrojums koncentriski plātnē uzrādās pēc 20 cm. Kopumā dzelzsbetona plātņu pārsegums apmierinošā stāvoklī, būtiski bojājumi un pārsegumu vājinājumu vietas netika konstatētas. Starpstāvu pārsegumos parādās kosmētiska rakstura plaisas paneļu salaidumu garenšuvēs.

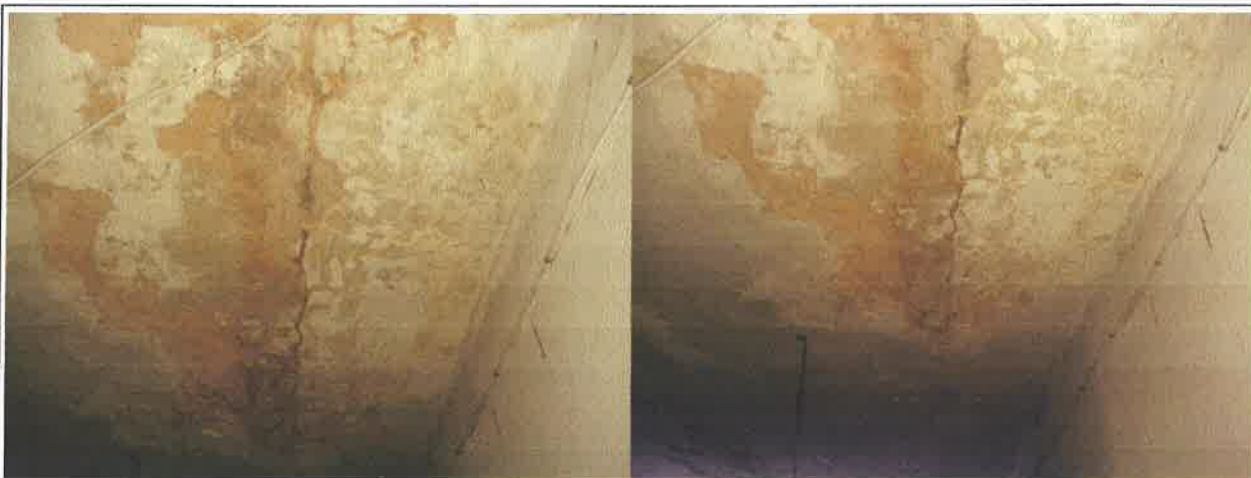
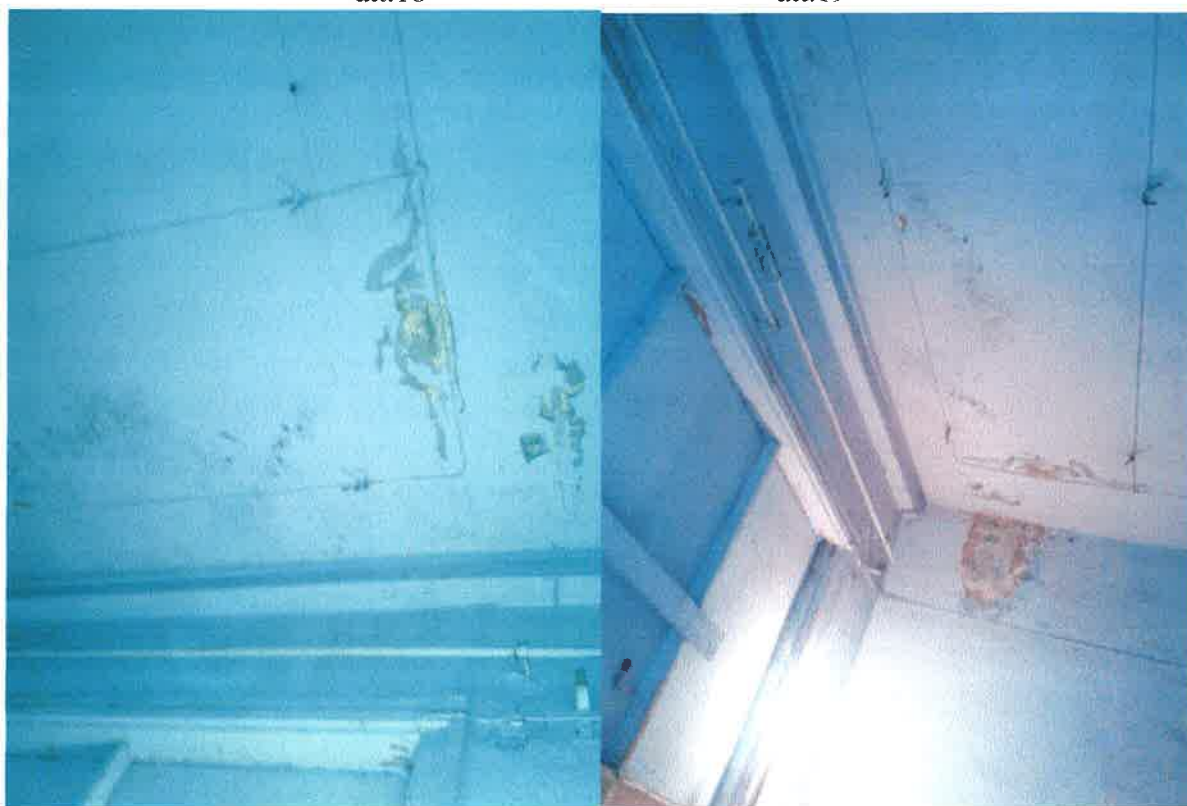
Atsevišķās vietās 3. stāva pārsegumā (telpu griestos) vērojams iekšējās apdares bojājumi. Tie veidojušies no jumta vai jumta karnīzes daļas nokļūstot lietūsūdenim pārseguma vai sienas konstrukcijā, vai arī no iepriekš esošajām ūdensapgādes tvertnēm ēkas bēniņos, kā rezultātā griestos nodrupis apmetums, plankumaina un nolupusi griestu krāsojuma apdare. (18.att. 19.att. 20.att. 21.att.)

i) Veikt 3.stāva dzelzsbetona pārseguma bojāto telpu griestu apdares un krāsojuma remontu. Nepieciešams attīrīt bojāto apdares un apmetuma kārtu līdz pārseguma paneļiem, gruntēt, no jauna izlīdzināt griestu apmetuma špaktelējuma kārtu, veikt apdares krāsojumu.
