**Ēkas tehniskās apsekošanas atzinums**  
**Kandavas pilsētas brīvdabas estrāde „Ozolāji”, Kūrorta iela 14, Kandava,**  
**Kandavas novads**

**Kandavas pilsētas brīvdabas estrāde „Ozolāji”, Kūrorta iela 14, Kandava, Kandavas novads, būves kadastra nr. 90110010875001**

**Veikt ēkas konstrukciju vispārējo tehnisko un vizuālo apsekošanu atbilstoši LBN 405-01 “Būvju tehniskā apsekošana” prasībām.**

atzinums izsniegts **2011. gada 11. jūnijā.**

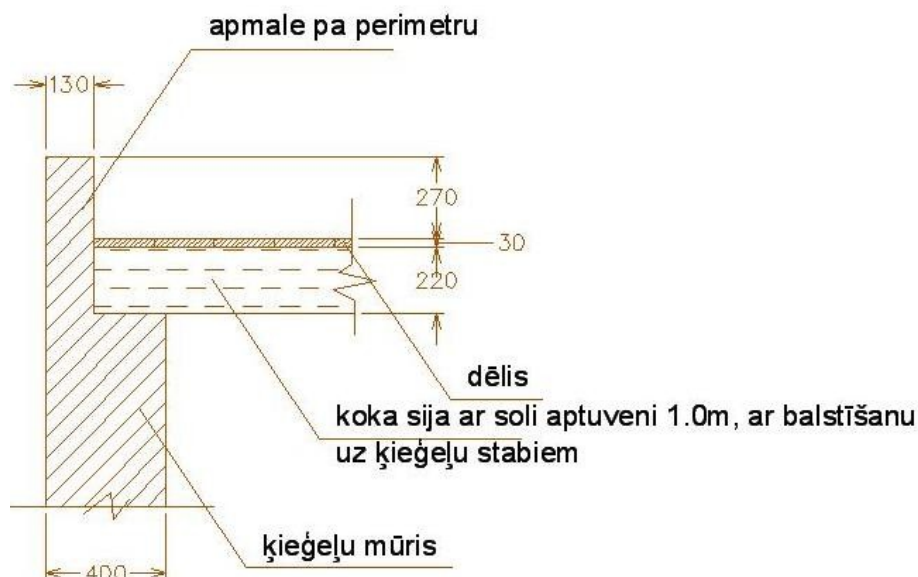
3.attēls.

grīda veidota no koka dēļiem, kas balstīti uz koka sijām 220mm x 220mm. Sijas ar aptuveno soli 1000mm balstītas uz ķieģeļu stabiem. Sijas gali balstīti uz būves pamatiem. Būve jumts nav izveidots. Būves grīdas daļēji apmierinošā stāvoklī, vietām mitruma ietekmē bojāti. Sijas un balsti apmierinošā stāvoklī. Būves zemgrīdes gaisa telpa ventilējama. 3. attēlā redzams grīdas un sienas šķēsgriezums

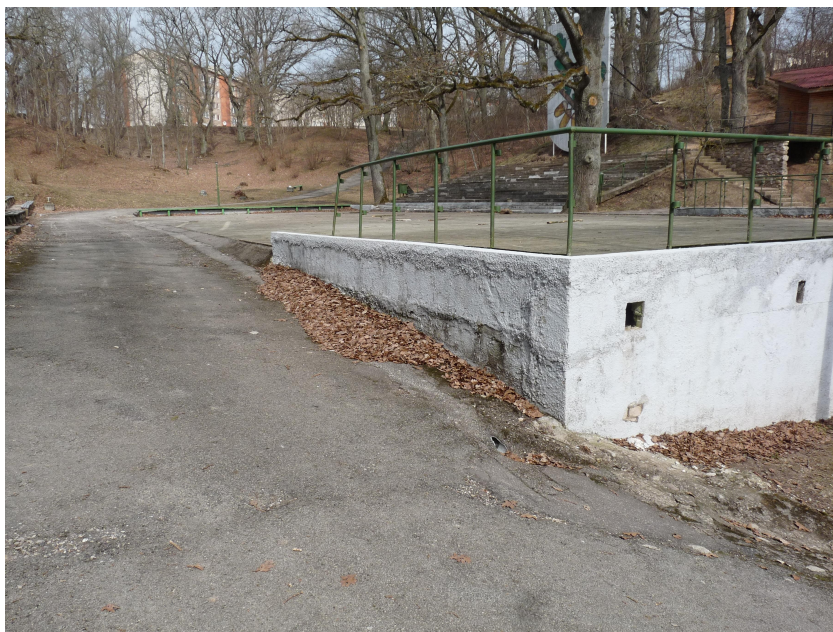
| 4.19. | <i>Ēkas pamatiem un sienām izveidots pelēku toņu smilšu-cementa apmetums. Apmetums apmierinošā stāvoklī.</i> | 40 |

*1. attēls. Estrādes pamatiem un sienām izveidots pelēcīgs cementa-smilšu apmetums, kas apmierinošā stāvoklī. Estrādei izveidotas metāla konstrukcijas margas, kas apmierinošā stāvoklī.*

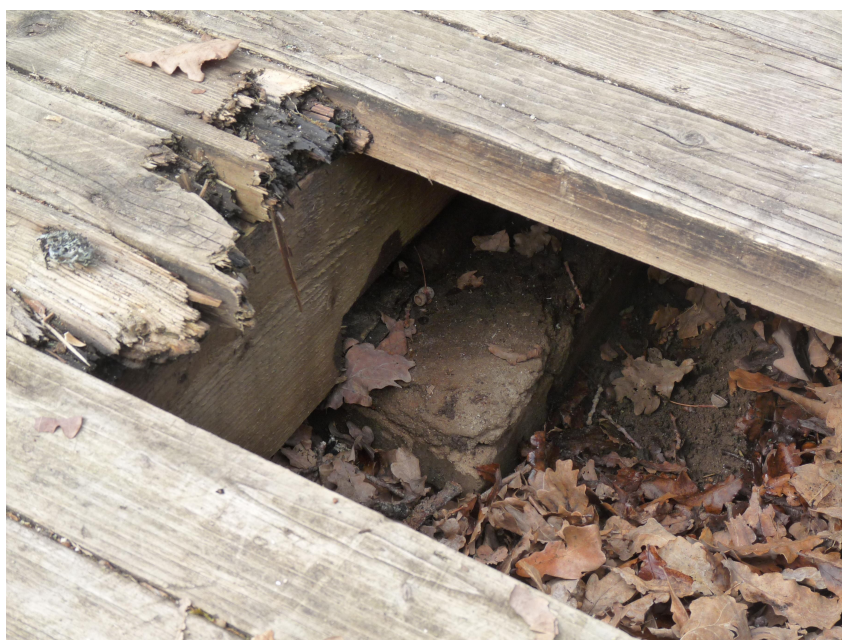
4.12. Grīda veidota no koka dēļu klāja 100mm platumā, 30 milimetru biezumā. Dēļi daļēji apmierinošā stāvoklī, vietām mitruma ietekmē dēļi bojāti. Skaņas un siltuma izolācija nav uzstādīta.

*2. attēls. Estrādes grīda veidota uz koka sijām, kas balstītas uz ķieģeļu balstiem. Grīdas koka dēļi daļēji apmierinošā stāvoklī, vietām mitruma ietekmē bojāti.*

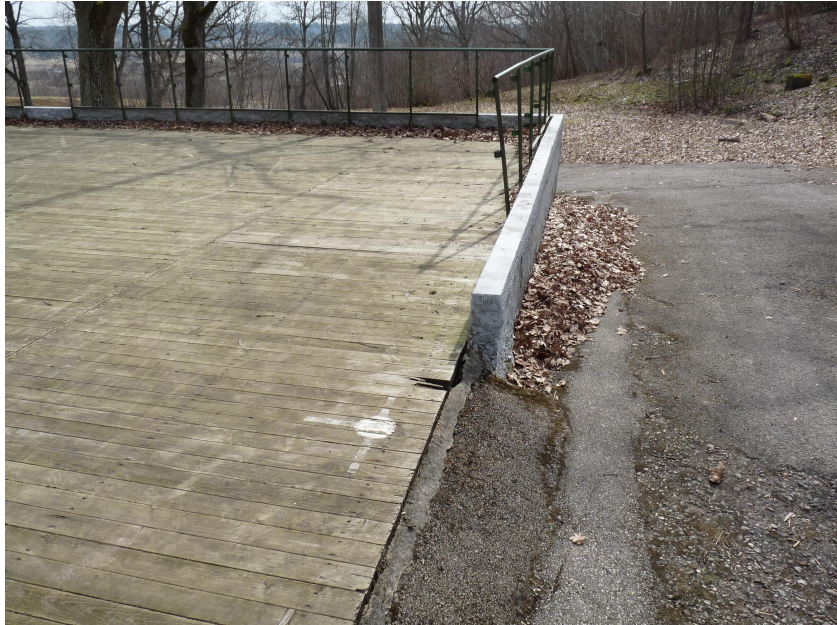
*3. attēls. Ēstrādes priekšpusē izveidots asfaltbetona paaugstinājums uzejai uz estrādes.*

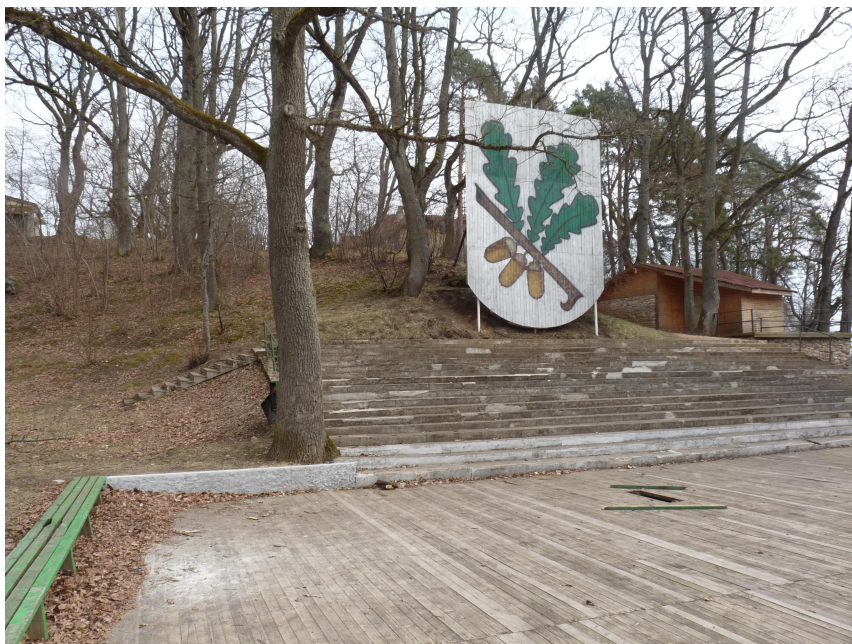
4.10. Būvei izveidoti 18 betona pakāpieni estrādes skatuves paaugstinājumam. Betona pakāpieni vietām izdrupuši lietuss un mitruma ietekmē, kopumā daļēji apmierinošā stāvoklī. Estrādes sienu malas nožogotas ar metāla konstrukcijas margām. Margas apmierinošā stāvoklī. Estrādes priekšpusē izveidots asfaltbetona paaugstinājums uzejai uz estrādes.

*3. attēls. Estrādei izveidoti 18 betona pakāpieni skatuves paaugstinājumam. Betona pakāpieni vietām izdrupuši lietus un mitruma ietekmē.*
