# TEHNISKĀS APSEKOŠANAS ATZINUMS

## Daudzdzīvokļu ēka

Adrese: Indrānu iela 4, Koknese, LV - 5113

Rīga, 2017. gada 13.aprīlis.

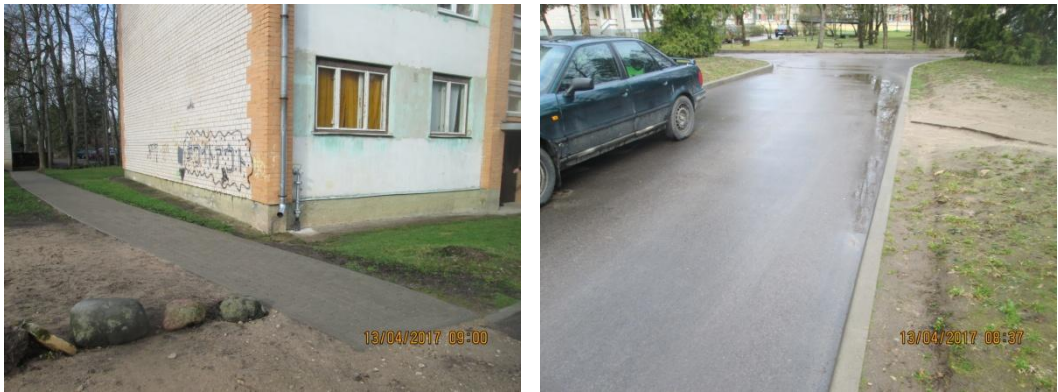
| Esošais pievadceļš pie ēkas no Indrānu ielas ir veidots no asfalta. Kopējais stāvoklis ir labs. | | |

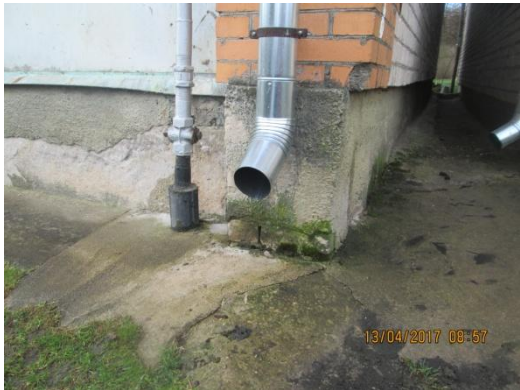
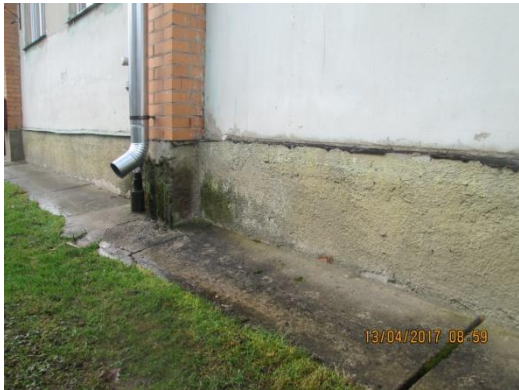
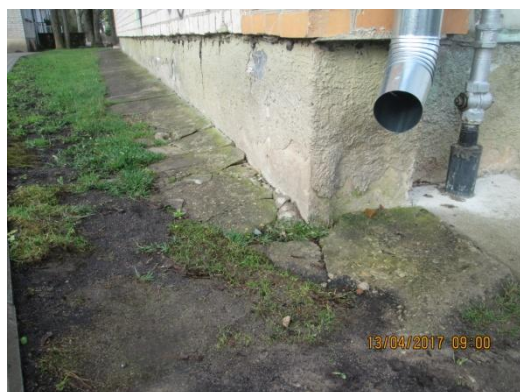
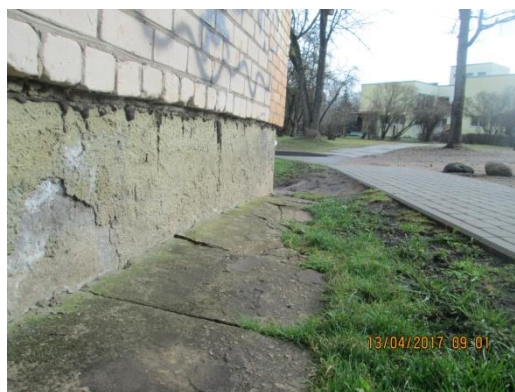
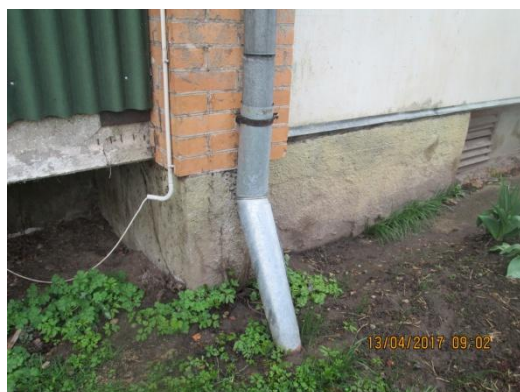
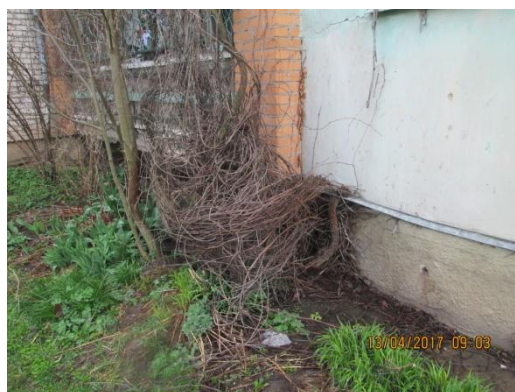
| <p>Ēkas pamati zem nesošām sienām ir izveidoti lentveida, dz/b bloku, ķieģeļu mūrējuma un monolītajiem aizbetonējumiem. Virs pamatiem izveidots ķieģeļu mūrējums, uz kura balstās pārseguma konstrukcijas.</p> <p>Cokola aizsardzībai pret mitrumu un citām ārējām iedarbībām nekādi papildus pasākumi nav fiksēti, ir izveidots kaļķa cementa javas apmetums, kas ir daļēji sabrucis un atdalījies no pamatnes un nepilda atbilstošu aizsardzību. Virspamata zonā dažviet ir novērojami nelieli necaurejoši plaisu atvērumi, kas visticamāk radušies ārējo apstākļu iedarbībā. Plaisas vairākuma gadījumos veidojušies pamatu mūra savienojuma vietās. Kopumā pamatu tehnisko stāvokli var vērtēt, kā apmierinošu, nekādi būtiski nestspējas samazinoši defekti nav novērojami. Pamatu novietojums ir stabils. Tomēr, nepieciešams no ārpuses siltināt cokola daļu pamatu zonā un ieteicams virsmu apstrādāt ar dziļas iedarbības hidrofbizējošu sastāvu, kā arī izveidot vertikālo hidroizolāciju. Pamatu apakšējā daļā ir novērojams pastiprināts mitruma piesātinājums, kas radies lietus ūdenim plūstot uz pamatiem. Pastiprinātā mitruma un ūdens iespaidā tiek pasliktināti ekspluatācijas apstākļi pamatiem un pamata nesošajām konstrukcijām. Ēkas aizsargapmale grunts nestabilitātes dēļ ir deformējusies. Esošajā situācijā praktiski netiek pilnīgi novadīti lietus ūdeņi no pamatu zonas un tiek pastiprināti piesātināti ar mitrumu, kas negatīvi ietekmē konstrukcijas. Pamatu cokolu konstrukcijas un sienu konstrukcijas nenodrošina LBN 002-15 „Ēkas norobežojošo konstrukciju siltumtehnika” prasības. Ir nepieciešams izveidot atbilstošu betona vai bruģa (ar javas pamatni un javas aizpildītām šuvēm) ēkas cokola aizsargapmali, lai tiktu samazināts mitruma piesātinājums pamatu konstrukcijas tuvumā. Lietus novadīšanai izbūvēt noteku 2m no ēkas vai pievienot esošajā drenāžā. Nepieciešams attīrīt pamatu zonu no sakņaugiem un stādījumiem.</p> | | |

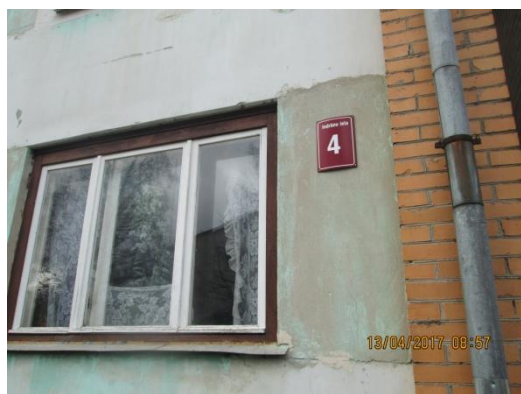
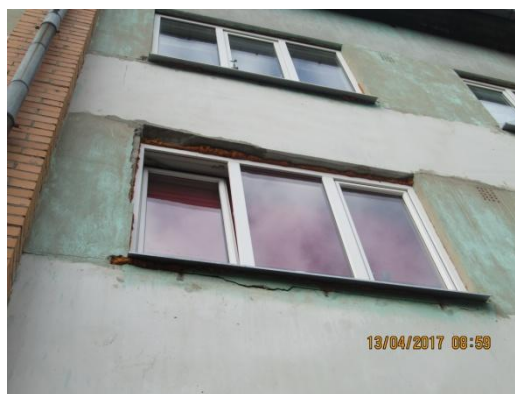
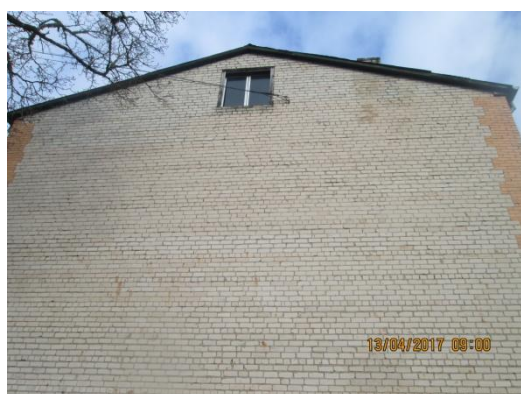
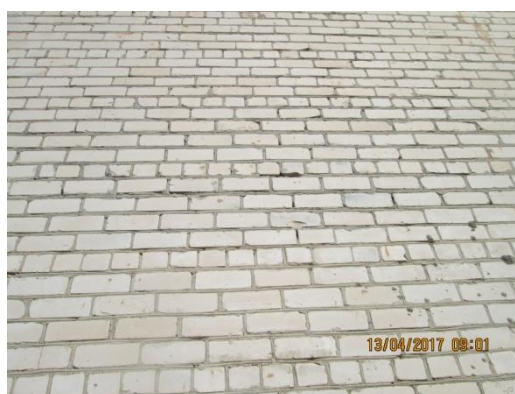
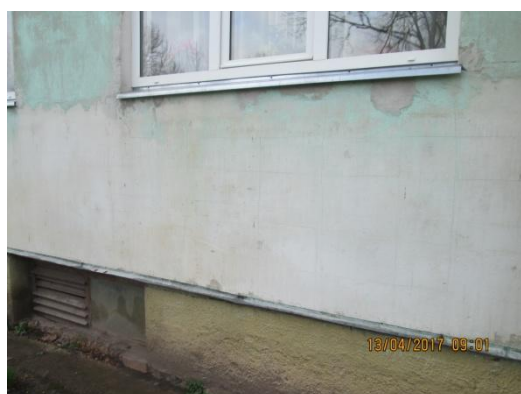
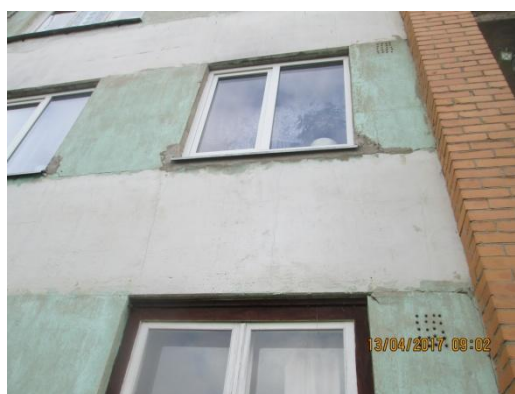
| <p>Nesošās sienas un šķērssienas balstās uz pamatu konstrukcijas, kas izveidota no ķieģeļu mūra.</p> <p>Ēkas nesošās ārsienas, iekšējās nesošās sienas un sienas veidotas no 510 un 380 mm biezām silikātķieģeļu un keramiskā ķieģeļu mūra. Ķieģeļu mūris no iekšpuses ir apmests un no ārpuses izšuvots.</p> <p>Apskatot objektu, netiek konstatēti sienu bojājumi, kas raksturīgi ēkām ar bojātu horizontālo hidroizolāciju. Līdz ar to var secināt, ka esošā horizontālā hidroizolācija ir apmierinošā tehniskā stāvoklī un no pamatu daļas mitrums nenokļūst sienās.</p> <p>Uz visām fasādes ārsienām, gan priekšā, gan aizmugurē, gan sānos ir novērojami nelieli plaisu atvērumi. Lielākā daļa plaisas ir ar minimāliem atvērumiem. Plaisas visticamāk ir radušās sienu mūra, atsevišķu posmu dažādu deformāciju dēļ, grunts svārstību rezultātā, ārējo vibrāciju rezultātā un ārējo atmosfērisko apstākļu iespaidā. Lai gan ķieģeļu salizturība ir liela un pārsniedz 100 sasalšanas ciklus, tomēr daudzu gadu sasalšanas un atkuššanas ietekmē ir novērojami nelieli ķieģeļu bojājumi. Šādi bojājumi laikam ejot palielināsies. Ķieģeļu mūrējumā un paneļu savienojumos tiek novērotas plaisas, pelējums un šuvējuma bojājumi, kas var izraisīt mūra sienās nevēlamu mitruma piesātinājumu un izraisīt straujāku bojājumu progresēšanu, kā arī sienas siltumtehniskās īpašības pasliktināšanos.</p> | | |

Šuves nepieciešams aizdarināt ar blīvējošu mastiku. Sienas paaugstinātā mitruma un nepietiekamas gaisa apmaiņas rezultātā uz sienām tiek novērojami pelējuma, sēnīšu veidošanās, kas liecina, ka sienas ārējā virsma nespēj aizsargāt no ārējiem nokrišņiem un krājās mitrums visā mūrī. Sienas siltuma noturība neatbilst esošajiem standartiem LBN 002-15 par ēku norobežojošo konstrukciju siltumtehniku”. Silikātķieģeļu vadītspēja ir 0,87 W/(m<sup>2</sup>×K), kas ir vājš rādītājs un nenodrošina ergonomisku ekspluatāciju.

Kopējais nesošo sienas tehniskais stāvoklis ir apmierinošs un nodrošina stabilu nestspēju. Pareizais risinājums, lai uzlabotu sienas siltumnoturību, samazinātu ķieģeļu drupšanu, samazinātu ārējās iedarbības un nodrošinātu ergonomisku ekspluatāciju ir visu sienu siltināšana no ārpuses. Sienas siltināšana no ārpuses uzlabos sienas ilgmūžību un vizuālo izskatu.

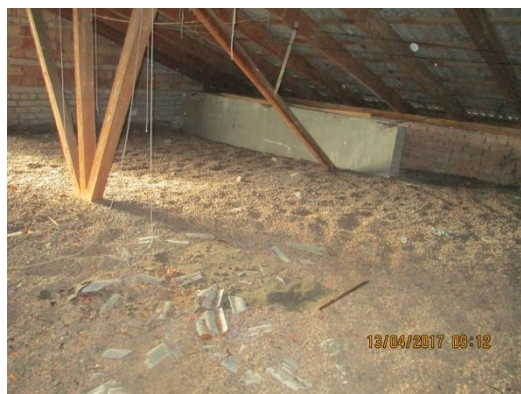
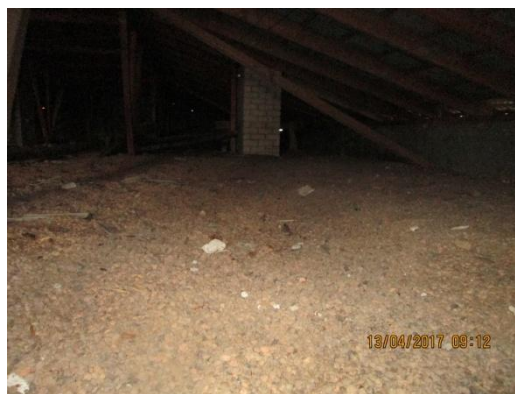
| <b>4.5.</b> | <b>Pagraba, starpstāvu, bēniņu pārsegumi</b> | 30% |

Ēkas pārsegumi ir veidoti no dz/b konstrukcijas, kas balstās uz nesošajām sienām. Starpstāva pārseguma tehniskais stāvoklis ir vērtējams kā apmierinošs. Ēkas jumta konstrukcija ir veidota no koka konstrukcijas, kas balstās uz nesošajām sienām. Esošās koka konstrukcijas ir neapmierinošā stāvoklī, bojātās koka konstrukcijas jānomaina, kā arī visas jāapstrādā ar prettripes un ugunsdrošu maisījumu. Īpašu uzmanību jāvelta pārseguma siltināšanai, sakarā ar siltuma tieksmi celties uz augšu un līdz ar to svarīgi pārsegumu izveidot maksimāli efektīvi nosiltinātu. Esošajā situācijā pārsegums ir siltināts (apt.-100mm) keramzīta slānis. Esošais siltinājums nav pietiekošs. Pārsegumu ir nepieciešams siltināt ar siltumizolācijas vati, kopā 250-300mmbiezu slāni, lai atbilstu siltumnoturības normatīviem LBN 002-15. Nepieciešams nomainīt lūku ar siltumizolācijas slāni. Pagraba pārsegums, dzelzsbetona un keramzīta virsējais slānis ir vājš siltuma izolators un rada lielus siltuma zudumus ēkas pirmajā stāvā. Tā ka pagraba augstums pieļauj, tāpēc ieteicams veikt pagraba griestu siltināšanu, lai nodrošinātu mazākus siltuma zudumus.

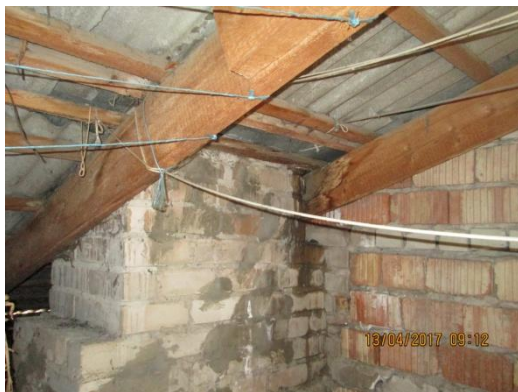
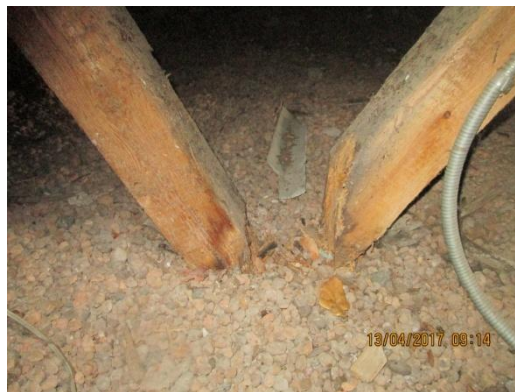
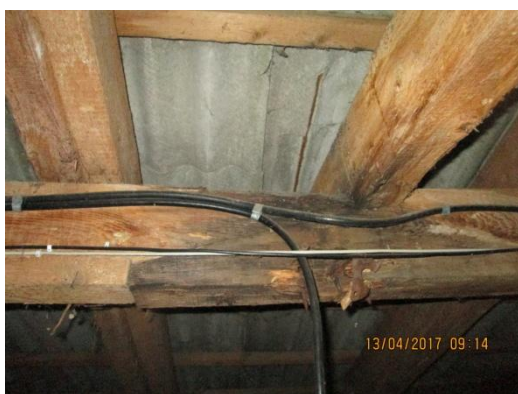
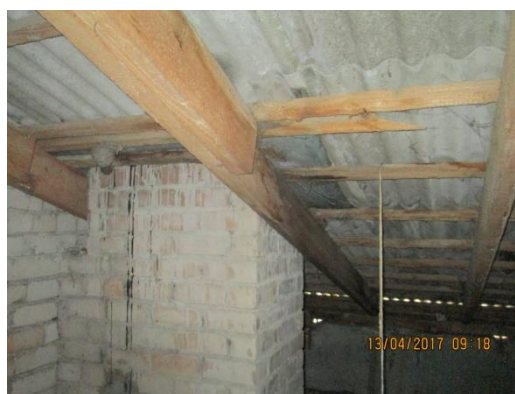
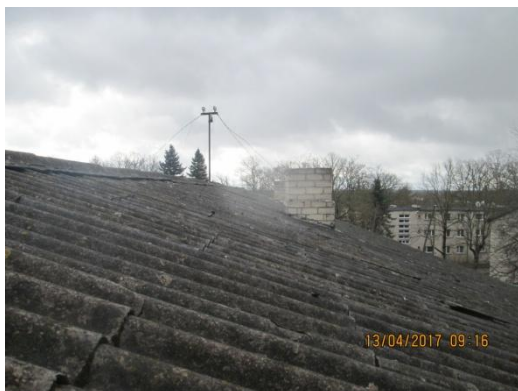
| <p>Divslīpju jumta konstrukcija veidota no koka spārēm ar dažādiem šķērsgrizumiem, uz kura izveidots šķērskarkasa latojums. Spāres balstītas uz mūrlatas, kas izveidota uz ēkas ārējām garenvirziena sienām un kores daļā uz izveidotās koka konstrukcijas koptura. Jumta nesošā koka konstrukcija, latojuma šķērskarkass ir neapmierinošā tehniskā stāvoklī, ir bojātas koka balsta konstrukcijas, apsekošanas brīdī nodrošina nepieciešamo nestspēju. Jumta renovācijas gadījumā būtu nepieciešams nomainīt jumta konstrukcijas un latojuma daļas, kas sākušas mitruma ietekmē bojāties, ieteicams pilnībā. Būtu nepieciešami apstrādāt koka elementus ar kombinēto pret trapes un uguns aizsardzības sastāvu. Koku konstrukcijas elementu ilgstošai un ugunsdrošai ekspluatācijai ir nepieciešams ik pa 5 gadiem apstrādāt ar kombinēto pret trapes un uguns aizsardzības sastāvu.</p> | | |
| <p>Jumta segums veidots no šīfera. Esošais jumta segums ir apmierinošā stāvoklī, tomēr nenodrošina pilnīgu lietus ūdeņu necaurlaidību. Veicot koka konstrukciju nomaiņu nepieciešama jumta seguma maiņa. Esošais jumta segums neatbilst normām.</p> | | |
| <p>Īpaša uzmanība jāpievērš esošajiem ventilācijas kanāliem, daļa no tiem ar gadiem ir nolietojušies, un ķieģeļi ir sadrupuši vai vispār sadalījušies. Nepieciešams būtu pie jumta konstrukcijas un seguma maiņas veikt izvadu pārmūrēšanu, arī zem jumta seguma vismaz vienu metru no jumta seguma. Atsevišķi izvadi ir atjaunoti.</p> | | |

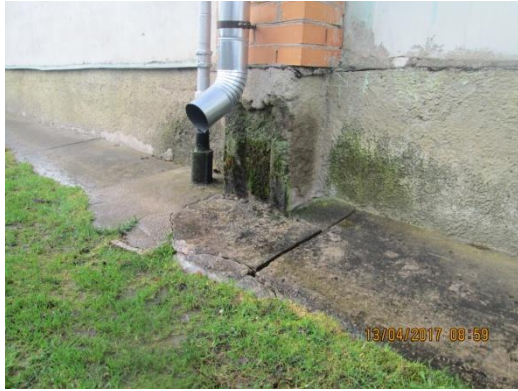
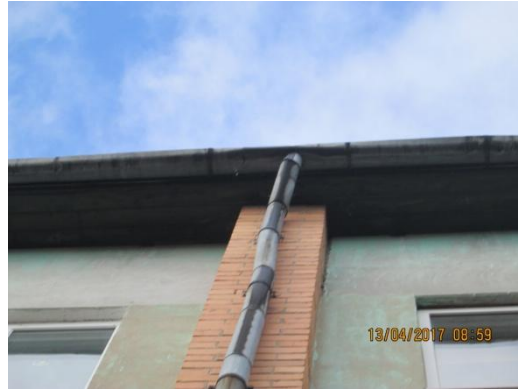
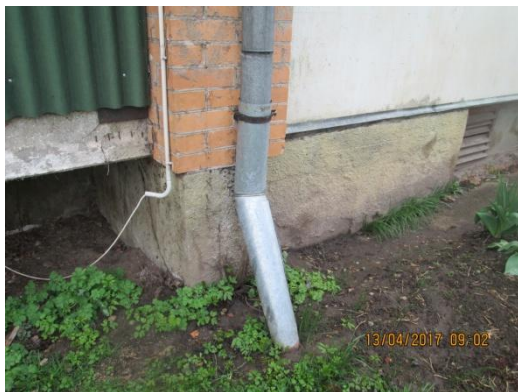
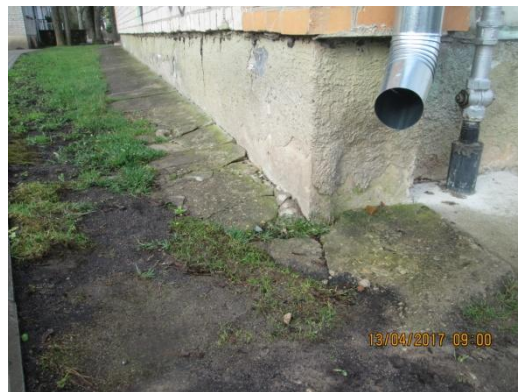
Lietus ūdens novadīšanas tehniskais stāvoklis apmierinošs, kā defektu var uzskatīt atsevišķu noteiku nobeigumus un korodējušās caurules, tādējādi nepieļaujot ūdens nonākšanu uz fasādi. Izveidot lietus novadīšanu vismaz 2m no ēkas pamatiem. Pie fasādes un jumta atjaunošanas ieteicams uzstādīt jauni notek sistēmu. Atsevišķas notekas pieslēgtas drenāžai, ieteicams izskatīt iespēju apvienot visas notekas.

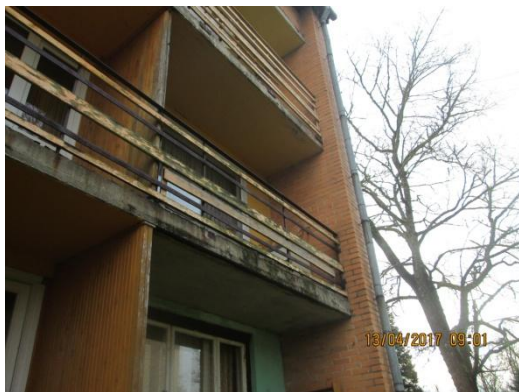
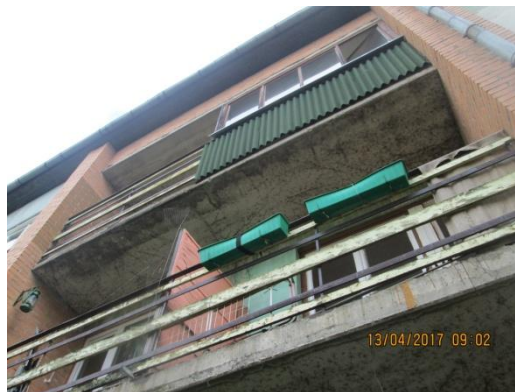
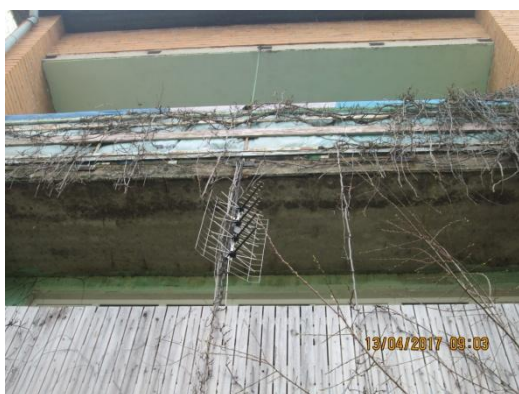
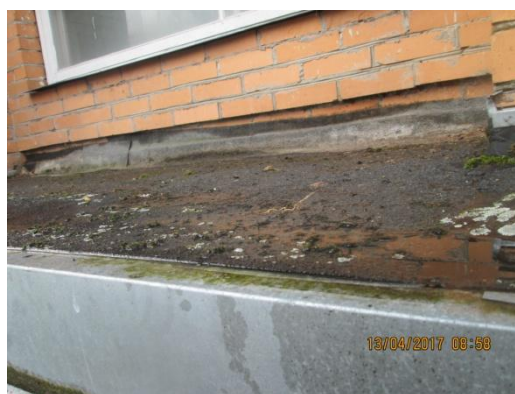
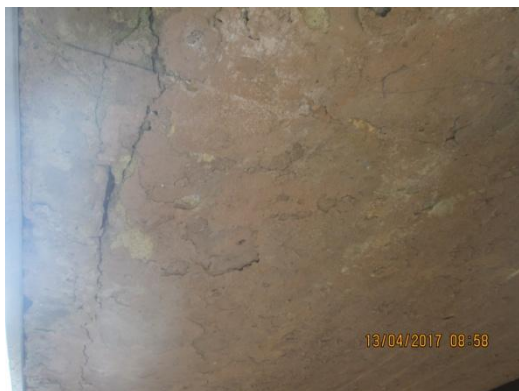
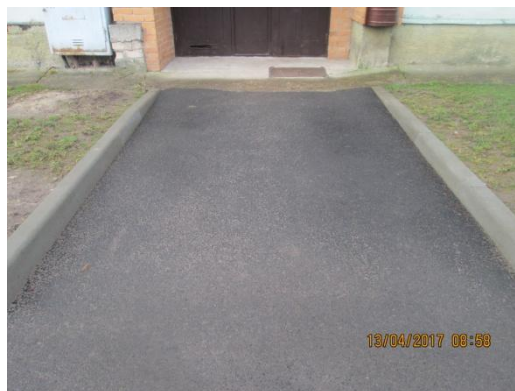
#### **4.8. Balkoni, lodžijas, lieveņi, jumtiņi**

Ēkas ieejas jumtiņi, dz/b konstrukcijas un savu funkciju pilda. Lievenis veidots no asfalta, kas veidots vienā līmenī ar piebraucamo ceļu, esošais stāvoklis labs. Nepieciešams atjaunot jumtiņu skārda elementus un izveidot lietus novadīšanu, kā arī jumtiņu segumu, esošais stāvoklis neapmierinošs, visas konstrukcijas nepieciešams attīrīt, apstrādāt ar pretrūsas līdzekļiem un nosegt ar cementa – javas kārtu.

Lodžiju pārsegumu novietojums ir stabils un nerada šaubas par to nestspēju, bet to konstrukcija ārējo apstākļu iedarbībā ir bojāta. Parādījušās plaisas un vietām novērojams stiegrojums, visas konstrukcijas nepieciešams attīrīt, apstrādāt ar pretrūsas līdzekļiem un nosegt ar cementa – javas kārtu. Virsējo kārtu demontēt, nostiprināt norobežojošās metāla konstrukcijas, izveidot jaunu betona kārtu, izveidot izolāciju, lāseņus un grīdas flīžu segumu, kā arī izveidot vienādu un sieniņas apdari, piemēram skārda vai minerīta loksnes. Atjaunot paneļu griestu apdari.

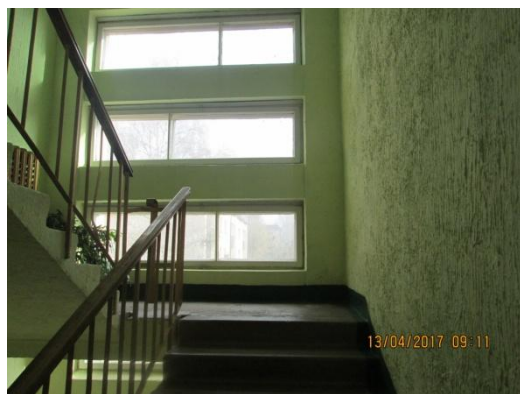
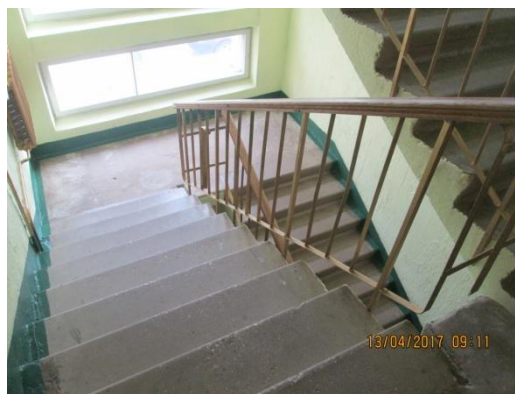
| <b>4.9.</b> | <b>Kāpnes un pandusi</b> | <b>25%</b> |

| Kāpņu laidi un konstrukcijas apmierinošā stāvoklī. Kā defektu var uzskatīt nelielas lokālas nodrupuma vietas. | | |

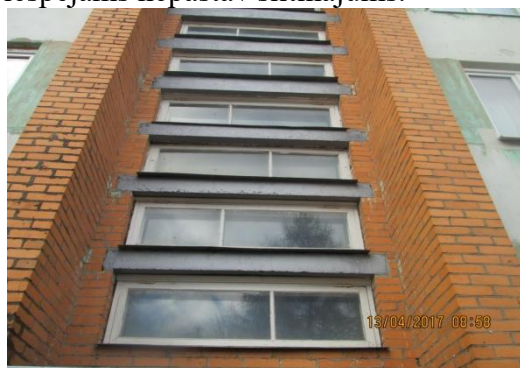
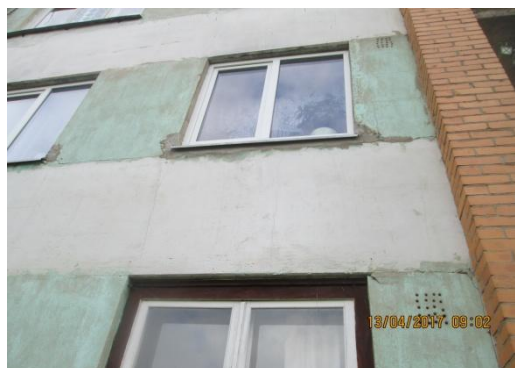
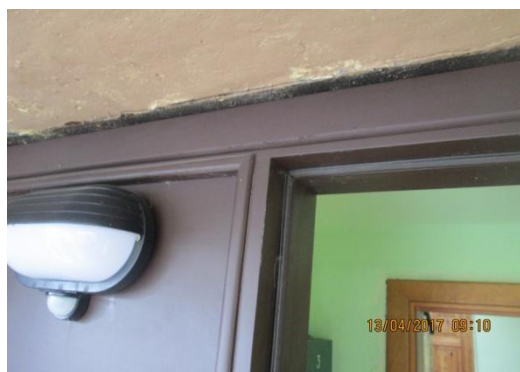
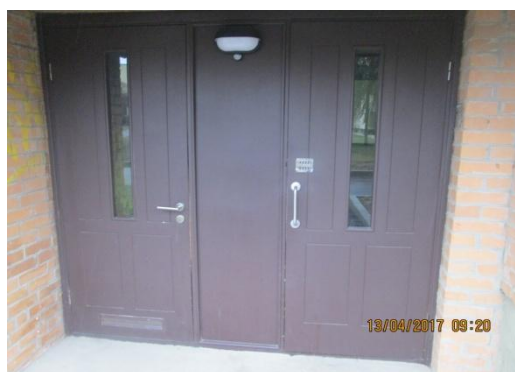
| <b>4.10.</b> | <b>Ailu aizpildījumi: vārti, ārdurvis, iekšdurvis, logi, lūkas</b> | Logi-50 %;<br>Ieejas durvis – 20% |

Būves sākotnējie logi ir veidoti no koka rāmjiem ar dubulto stiklojumu. Ēkai ir daļēji nomainīti koka konstrukcijas logi uz PVC pakešu logiem ar stikla paketi, kuriem uz šī brīža normām iespējams ir neatbilstošs siltumvadītspējas koeficients. Dažviet novērojama sliktas kvalitātes montāža jaunajiem logiem, nepieciešams nosegt montāžas putas. Nomainītie PVC logi ir apmierinošā stāvoklī. Koka logus ieteicams nomainīt uz PVC vai analogiem.

Ēkas ieejas durvis ir labā stāvoklī, durvis ir mainītas un aprīkotas ar kodiem, iespējams nepastāv siltinājums.

Iepriekš uzstādītajiem plastikāta logiem, kuriem siltumvadītspējas koeficients ir neatbilstošs, ieteicams nomainīt uz atbilstošiem logiem (stikla paketes).

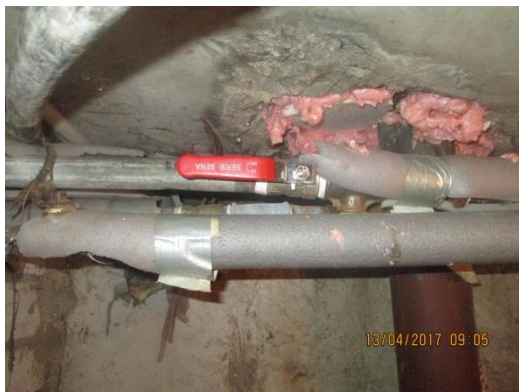
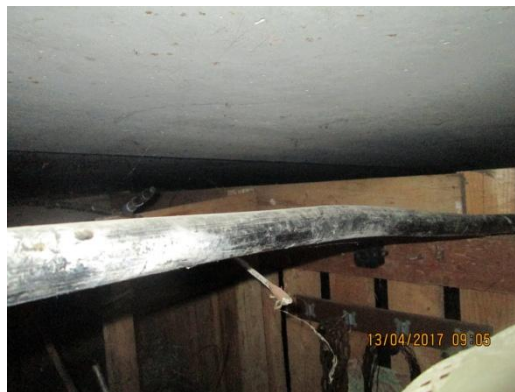
| Aukstā ūdens un kanalizācijas (guļvadi, stāvvadi) cauruļvadi, ventiļi, krāni. Apsekošanas laikā tika konstatēta aukstā ūdens cauruļvadu un ventīļu korozija. Daļa no cauruļvadiem nomainīta pret jauniem cauruļvadiem. Liela daļa cauruļvadu nav nosiltināta ar pret kondensāta izolāciju vai vecā tipa izolācija, vietām redzams cauruļvadu aprasojums. Ieteicama bojāto, korodējošo cauruļu nomaiņa, esošie cauruļvadi un savienojumi ir fiziski nolietojušies un korodējuši. Ieteicama kompleksa komunikācijas cauruļu nomaiņa, vai bojāto vietu atjaunošana. | | |

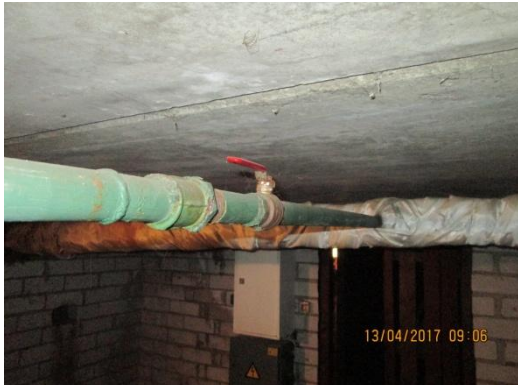
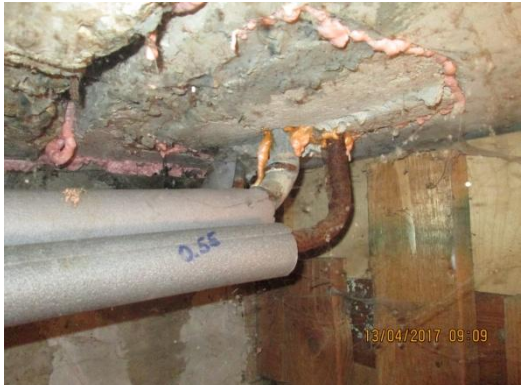
| <p>Karstā ūdens cauruļvadi, to izolācija, ventiļi, krāni ir apmierinošā stāvoklī. Apsekošanas laikā tika konstatēta karstā ūdens cauruļvadu un ventiļu korozija. Karstā ūdens sadales cauruļvadu siltumizolācija ir daļēji apmierinošā stāvoklī, tomēr vairākās vietās bojāta, izolācija nav atbilstoša, vārsti nav noizolēti. Ieteicams kompleksa cauruļvadu nomaiņa un izolācijas 3-5cm ar follija pārklāju apstrade.</p> | | |

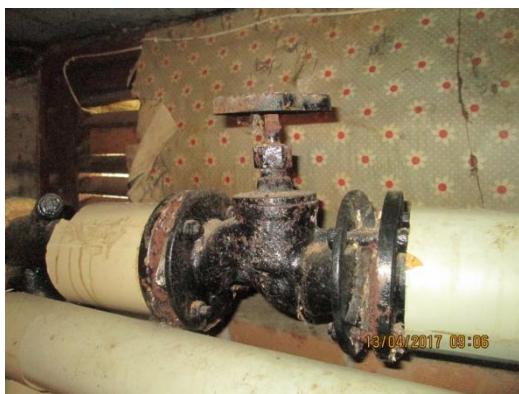
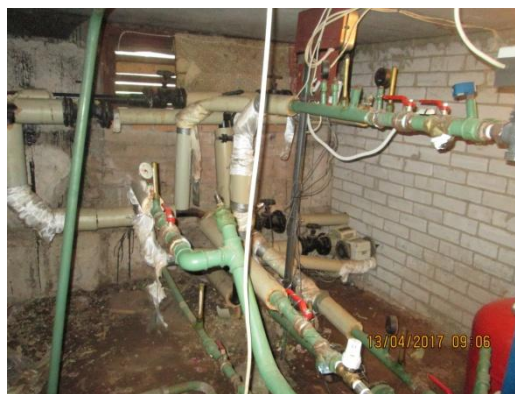
| <p>Apkures esošie cauruļvadi ir daļēji apmierinošā stāvoklī, siltumizolācija ir mainīta, cauruļvadi navmainīti, vārsti nav noizolēti. Esošais siltumizolācijas veidojums pilnīgi nepilda savu funkciju. Ieteicams bojāto cauruļvadu nomaiņa un izolācijas 3-5cm ar follija pārklāju apstrade. Regulēšana un balansēšana.</p> | | |

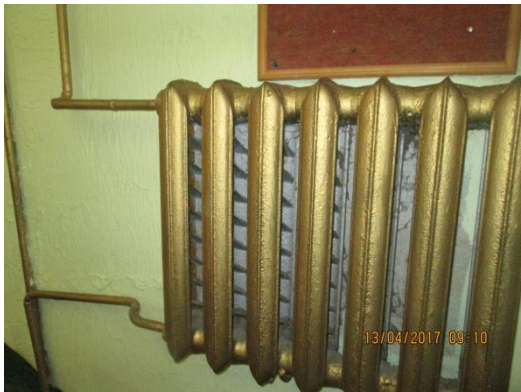
| <p>Lielākai daļai esošā apkures sistēma ir morāli un fiziski novecojusi. Sildkermēna regulēšanas iespēja nepastāv. Vecie čuguna radiatori ir vairākkārt krāsoti, kas samazina to siltumvadītspēju, tāpēc nepieciešams tos attīrīt. Saglabājot vecos čuguna radiatorus nepieciešams tos demontēt, attīrīt un pārgrupēt. Labākais risinājums būtu esošo čuguna radiatoru nomaiņa uz jauniem (mūsdienīgākiem), uzstādīt termoventiļus un termogalvas.</p> | | |
