# TEHNISKĀS APSEKOŠANAS ATZINUMS

## Daudzdzīvokļu ēka

Adrese: Indrānu iela 8, Koknese, LV - 5113

Rīga, 2017. gada 13.aprīlis.

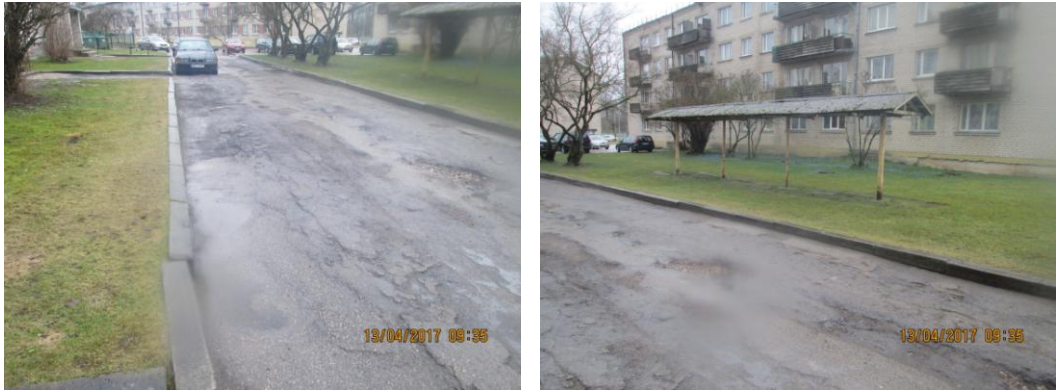
| Apsekošanas objekta vai apsekošanas priekšmeta nosaukums. Īss konstatēto bojājumu un to cēloņu apraksts, tehniskā stāvokļa novērtējums atsevišķiem būves elementiem, konstrukciju veidiem, būves daļām. Atbilstība normatīvo aktu prasībām. | | Tehniskas nolietojums (%) |
|---|---|---|
| Esošais pievadceļš pie ēkas no Indrānu ielas ir veidots no asfalta. Kopējais stāvoklis pievadceļiem labs. Ceļš pie pašas ēkas neapmierinošā slāvēklī, asfalts saplaisājis, vietām bedres, ieteicams atjaunot seguma virsējo slāni. | | |

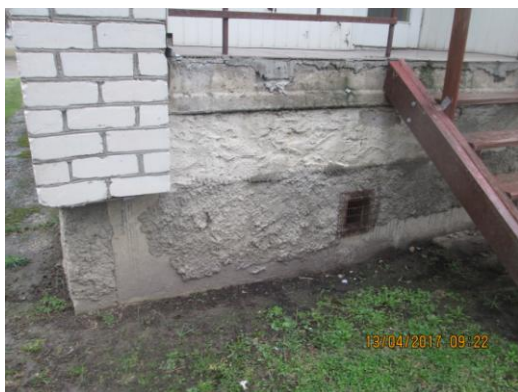
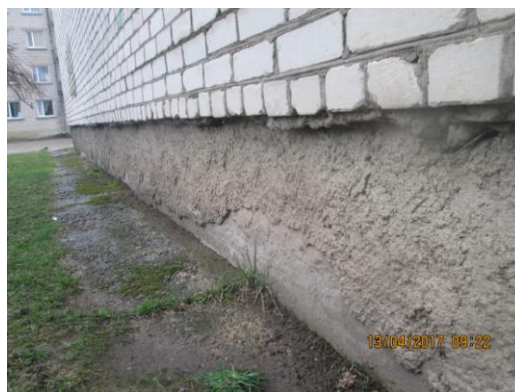
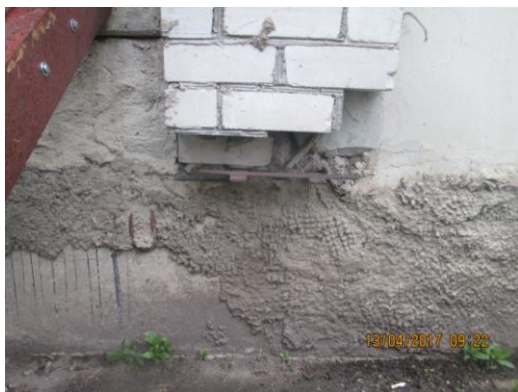
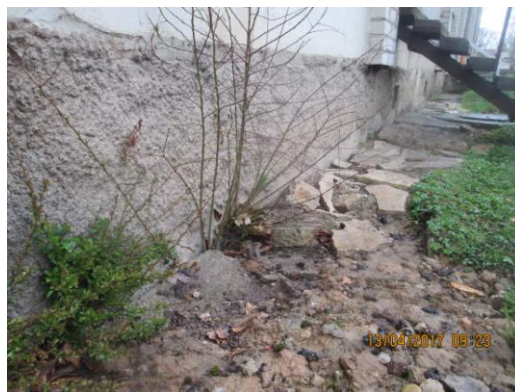
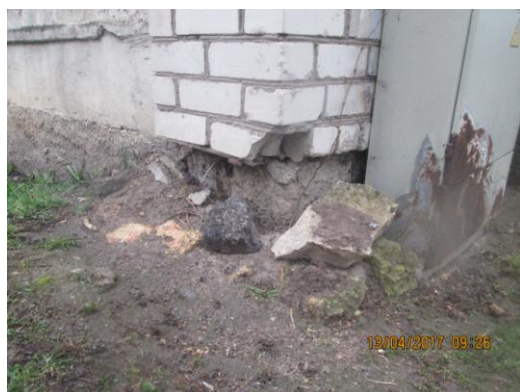
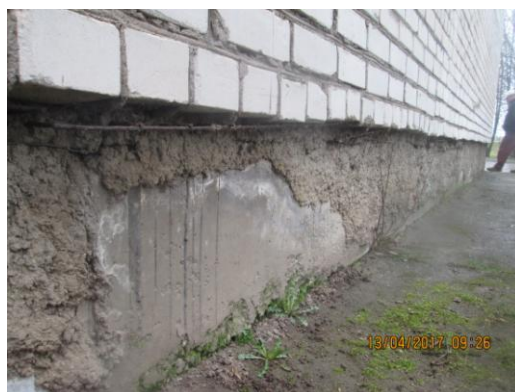
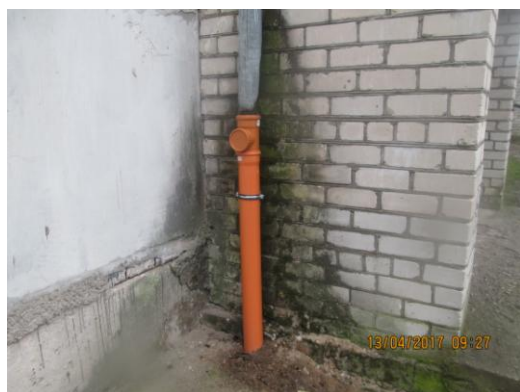
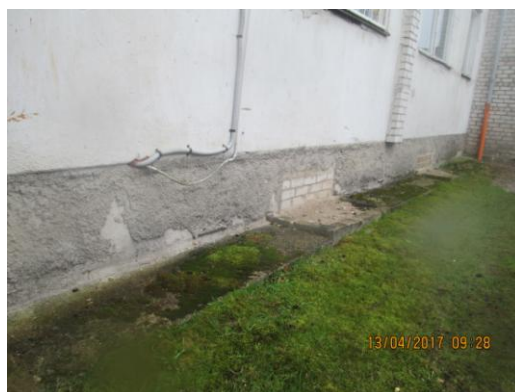
Cokola aizsardzībai pret mitrumu un citām ārējām iedarbībām nekādi papildus pasākumi nav fiksēti, ir izveidots kaļķa cementa javas apmetums, kas ir daļēji sabrucis un atdalījies no pamatnes un nepilda atbilstošu aizsardzību. Virspamata zonā dažviet ir novērojami nelieli necaurejoši plaisu atvērumi, kas visticamāk radušies ārējo apstākļu iedarbībā. Plaisas vairākuma gadījumos veidojušies pamatu mūra savienojuma vietās. Kopumā pamatu tehnisko stāvokli var vērtēt, kā apmierinošu, nekādi būtiski nestspējas samazinoši defekti nav novērojami. Pamatu novietojums ir stabils. Tomēr, nepieciešams no ārpuses siltināt cokola daļu pamatu zonā un ieteicams virsmu apstrādāt ar dziļas iedarbības hidrofbizējošu sastāvu, kā arī izveidot vertikālo hidroizolāciju. Pamatu apakšējā daļā ir novērojams pastiprināts mitruma piesātinājums, kas radies lietus ūdenim plūstot uz pamatiem. Pastiprinātā mitruma un ūdens iespaidā tiek pasliktināti ekspluatācijas apstākļi pamatiem un pamata nesošajām konstrukcijām. Ēkas aizsargapmale grunts nestabilitātes dēļ ir deformējusies. Esošajā situācijā praktiski netiek pilnīgi novadīti lietus ūdeņi no pamatu zonas un tiek pastiprināti piesātināti ar mitrumu, kas negatīvi ietekmē konstrukcijas. Pamatu cokolu konstrukcijas un sienu konstrukcijas nenodrošina LBN 002-15 „Ēkas norobežojošo konstrukciju siltumtehnika” prasības. Ir nepieciešams izveidot atbilstošu betona vai bruģa (ar javas pamatni un javas aizpildītām šuvēm) ēkas cokola aizsargapmali, lai tiktu samazināts mitruma piesātinājums pamatu konstrukcijas tuvumā. Lietus novadīšanai izbūvēt noteku 2m no ēkas vai pievienot esošajā drenāžā. Nepieciešams attīrīt pamatu zonu no sakņaugiem un stādījumiem. Cokola daļā redzams stiegrojs un atsevišķu ķieģeļu izbirums, stīrgrojuma redzamās vietas jāapstrādā ar pretrūsas līdzkļiem un jāaizmūrē izdrupušās vietas.

- Ēkas cokola daļa ir no nesiltināta lentveida betona pamatu bloku/ ķieģeļa mūrējuma ar apmetumu. Daļa apmetuma ir atdalījusies no pamatnes. Pamatnes materiālu un pamatnes kustības rezultātā cokols neizbēgami deformējās. Šīs kustības iespaido arī vides parametri ap pamatiem un pašos pamatos, līdz ar to var secināt, ka izveidojot vertikāli drenētas pamatu sienas un siltinot tās, tiek samazināta neplānota deformācija, vibrācija un svārstības. Kopumā pamatu tehnisko stāvokli var vērtēt, kā apmierinošu, nekādi būtiski, nestspējas samazinoši defekti nav novērojami. Pamatu novietojums ir stabils. Tomēr, nepieciešams no ārpuses siltināt cokola daļu pamatu zonā un ieteicams virsmu apstrādāt ar dziļas iedarbības hidrofobizējošu sastāvu, kā arī izveidot vertikālo hidroizolāciju. Iesakām ēkas pamatus atrakt vismaz līdz 0,6 - 1m dziļumam un veikt pamatu hidrofobizāciju un plastmasas, telpiskas membrānas ieklāšanu piestiprinot to pie pamatnes sienas, fiksējot ar dībeļiem un aizberot ar akmens šķembām vai keramzīta granulām.

- Paredzēt izbūvēt jaunu bruģakmens apmali ar 3% kritumu prom no ēkas. Grunts līmeni ap ēku pieļaujams pacelt, lai nodrošinātu pienācīgu lietussūdens atvadi no ēkas pamatiem. Var izskatīt iespēju izbūvēt lietussūdeņu novadīšanu drenāžā, kā tas tas izdarīts atsevišķās vietās.

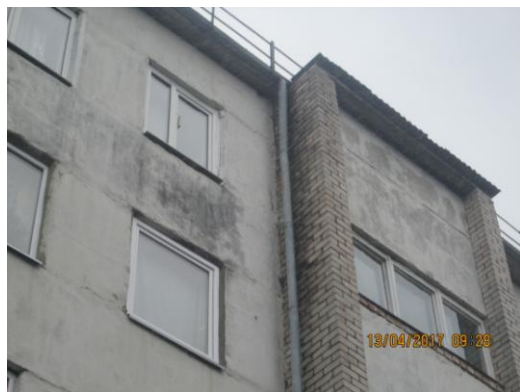
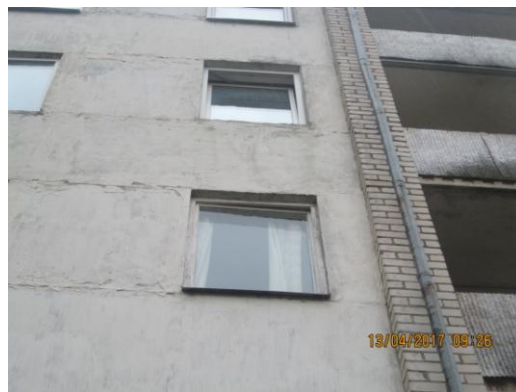
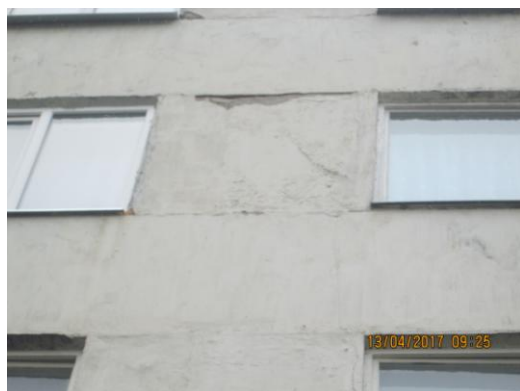
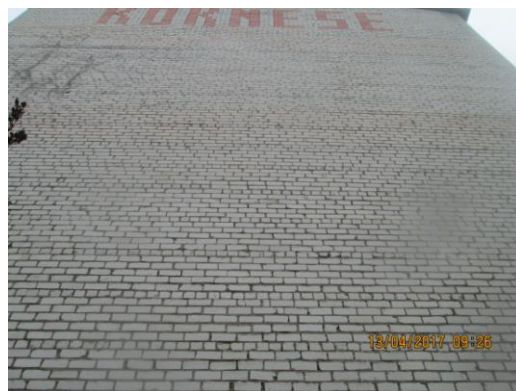
| <p>Nesošās sienas un šķērssienas balstās uz pamatu konstrukcijas, kas izveidota no ķieģeļu mūra.</p> <p>Ēkas nesošās ārsienas, iekšējās nesošās sienas un sienas veidotas no 510 un 380 mm biezām silikātķieģeļu mūra. Ķieģeļu mūris no iekšpuses ir apmests un no ārpuses izšuvots.</p> <p>Apskatot objektu, netiek konstatēti sienu bojājumi, kas raksturīgi ēkām ar bojātu horizontālo hidroizolāciju. Līdz ar to var secināt, ka esošā horizontālā hidroizolācija ir apmierinošā tehniskā stāvoklī un no pamatu daļas mitrums nenokļūst sienās.</p> <p>Uz visām fasādes ārsienām, gan priekšā, gan aizmugurē, gan sānos ir novērojami nelieli plaisu atvērumi. Lielākā daļa plaisas ir ar minimāliem atvērumiem. Plaisas visticamāk ir radušās sienu mūra, atsevišķu posmu dažādu deformāciju dēļ, grunts svārstību rezultātā, ārējo vibrāciju rezultātā un ārējo atmosfērisko apstākļu iespaidā. Lai gan ķieģeļu salizturība ir liela un pārsniedz 100 sasalšanas ciklus, tomēr daudzu gadu sasalšanas un atkuššanas ietekmē ir novērojami nelieli ķieģeļu bojājumi. Šādi bojājumi laikam ejot palielināsies. Ķieģeļu mūrējumā un paneļu savienojumos tiek novērotas plaisas, pelējums un šuvējuma bojājumi, kas var izraisīt mūra sienās nevēlamu mitruma piesātinājumu un izraisīt straujāku bojājumu progresēšanu, kā arī sienas siltumtehniskās īpašības pasliktināšanos.</p> | | |

Šuves nepieciešams aizdarināt ar blīvējošu mastiku. Sienas paaugstinātā mitruma un nepietiekamas gaisa apmaiņas rezultātā uz sienām tiek novērojami pelējuma, sēnīšu veidošanās, kas liecina, ka sienas ārējā virsma nespēj aizsargāt no ārējiem nokrišņiem un krājās mitrums visā mūrī. Sienas siltuma noturība neatbilst esošajiem standartiem LBN 002-15 par ēku norobežojošo konstrukciju siltumtehniku". Silikātkieģeļu vadītspēja ir 0,87 W/(m<sup>2</sup>×K), kas ir vājš rādītājs un nenodrošina ergonomisku ekspluatāciju.

Kopējais nesošo sienas tehniskais stāvoklis ir apmierinošs un nodrošina stabilu nestspēju. Pareizais risinājums, lai uzlabotu sienas siltumnoturību, samazinātu ķieģeļu drupšanu, samazinātu ārējās iedarbības un nodrošinātu ergonomisku ekspluatāciju ir visu sienu siltināšana no ārpuses. Sienas siltināšana no ārpuses uzlabos sienas ilgmūžību un vizuālo izskatu.

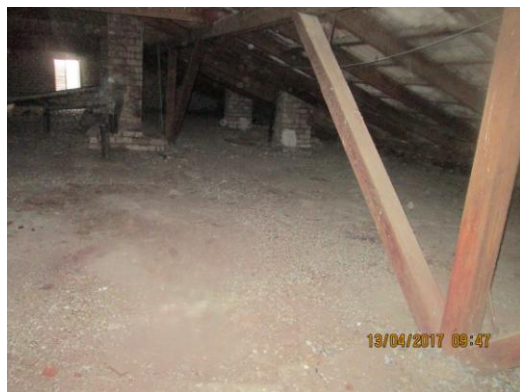
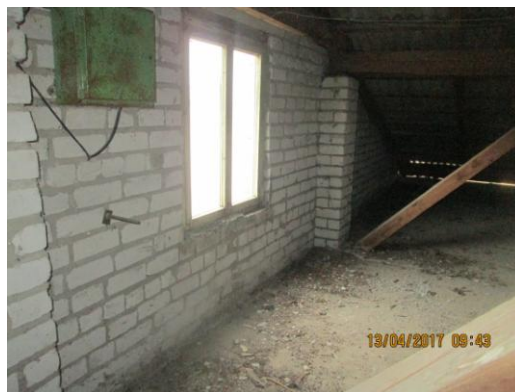
Ēkas pārsegumi ir veidoti no dz/b konstrukcijas, kas balstās uz nesošajām sienām. Starpstāva pārseguma tehniskais stāvoklis ir vērtējams kā apmierinošs.

Ēkas jumta konstrukcija ir veidota no koka konstrukcijas, kas balstās uz nesošajām sienām. Īpašu uzmanību jāvelta pārseguma siltināšanai, sakarā ar siltuma tieksmi celties uz augšu un līdz ar to svarīgi pārsegumu izveidot maksimāli efektīvi nosiltinātu. Esošajā situācijā pārsegums ir siltināts (apt.-100mm) keramzīta slānis. Esošais siltinājums nav pietiekošs. Pārsegumu ir nepieciešams siltināt ar siltumizolācijas vati, kopā 250-300mmbiezu slāni, lai atbilstu siltumnoturības normatīviem LBN 002-15. Nepieciešams nomainīt lūku ar siltumizolācijas slāni.

Pagraba pārsegums, dzelzsbetona un keramzīta virsējais slānis ir vājš siltuma izolators un rada lielus siltuma zudumus ēkas pirmajā stāvā. Tā ka pagraba augstums pieļauj, tāpēc ieteicams veikt pagraba griestu siltināšanu, lai nodrošinātu mazākus siltuma zudumus.

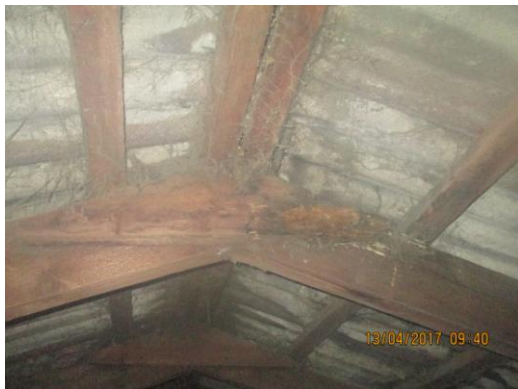
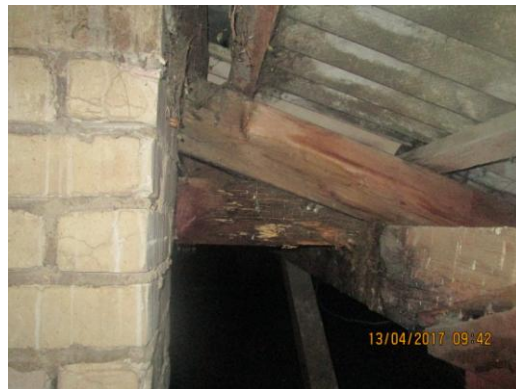
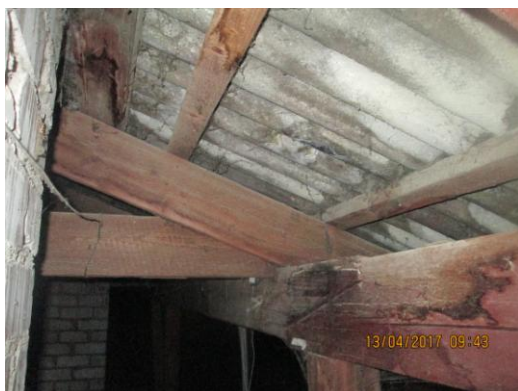
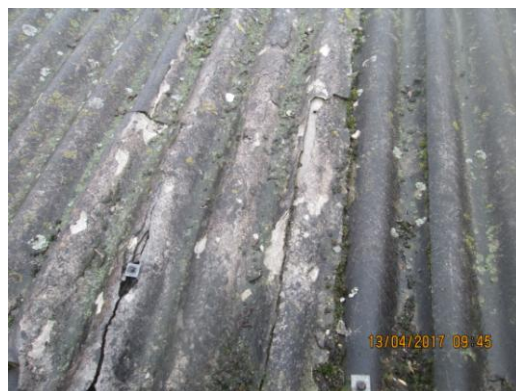
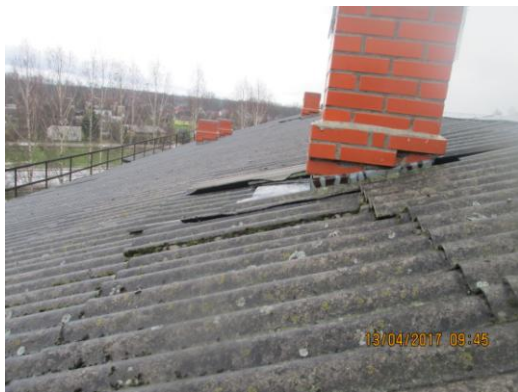
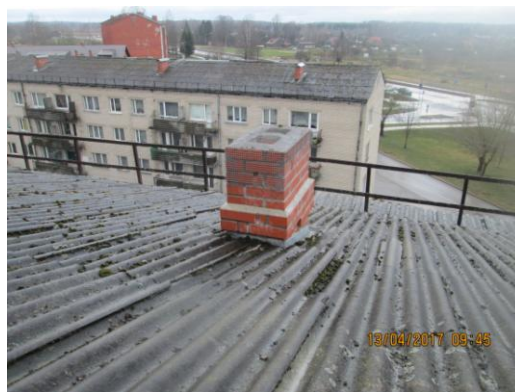
Divslīpju jumta konstrukcija veidota no koka spārēm ar dažādiem šķērsgrīzumuiem, uz kura izveidots šķērskarkasa latojums. Spāres balstītas uz mūrlatas, kas izveidota uz ēkas ārējām garenvirziena sienām un kores daļā uz izveidotās koka konstrukcijas koptura. Jumta nesošā koka konstrukcija, latojuma šķērskarkass ir neapmierinošā tehniskā stāvoklī, ir bojātas koka balsta konstrukcijas, apsekošanas brīdī nodrošina nepieciešamo nestspēju. Jumta renovācijas gadījumā būtu nepieciešams nomainīt jumta konstrukcijas un latojuma daļas, kas sākušas mitruma ietekmē bojāties, ieteicams pilnībā. Būtu nepieciešami apstrādāt koka elementus ar kombinēto pret trapes un uguns aizsardzības sastāvu. Koku konstrukcijas elementu ilgstošai un ugunsdrošai ekspluatācijai ir nepieciešams ik pa 5 gadiem apstrādāt ar kombinēto pret trapes un uguns aizsardzības sastāvu.

Jumta segums veidots no šīfera. Esošais jumta segums ir apmierinošā stāvoklī, tomēr nenodrošina pilnīgu lietuss ūdeņu necaurlaidību. Veicot koka konstrukciju nomaiņu nepieciešama jumta seguma maiņa. Esošais jumta segums neatbilst normām.

Ventilācijas izvadi ir atjaunoti, nepieciešams uzstādīt cepurītes..

- Ēkai izbūvēts divslīpju jumts ar ārējās ūdens novadīšanas sistēmu. Ēkas jumta konstruktīvas ir neapmierinošā stāvoklī, kas ļauj mitrumam iekļūt bēniņos. Tāpēc būtu nepieciešams jumta seguma nomaiņa, izveidojot atbilstošu latojumu un veikt bojāto spāru, balstu nomaiņu. Lai no jumta novadītie nokrišņu ūdeņi nebojātu ēku, nepieciešams izveidot jaunu notek sistēmu.

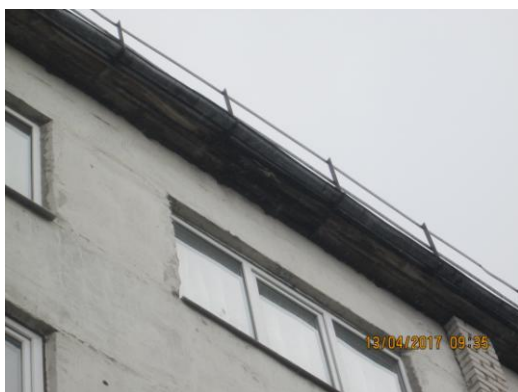
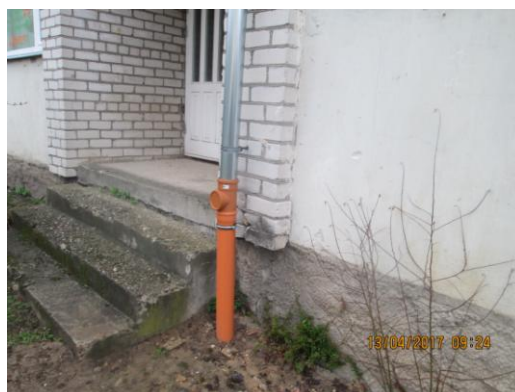
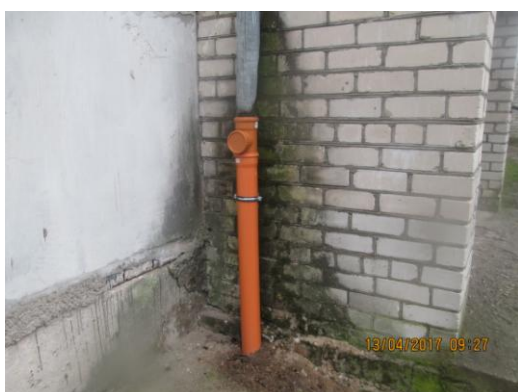
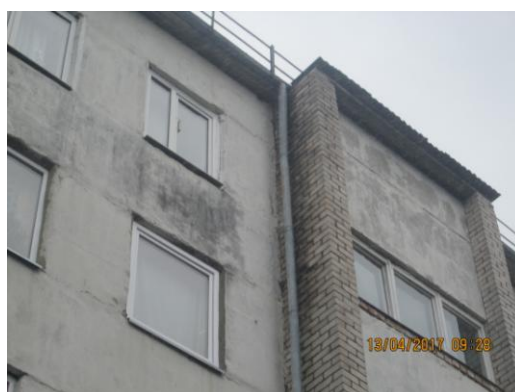
Lietus ūdens novadīšanas tehniskais stāvoklis apmierinošs, kā defektu var uzskatīt atsevišķu noteku bojājājumus un korodējušās caurules, tādējādi pieļaujot ūdens nonākšanu uz fasādi. Pie fasādes un jumta atjaunošanas ieteicams uzstādīt jauni noteksystemu. Atsevišķas notekas pieslēgtas drenāžai, ieteicams izskatīt iespēju apvienot visas notekas. Nepieciešams atjaunot dzegas apdari.

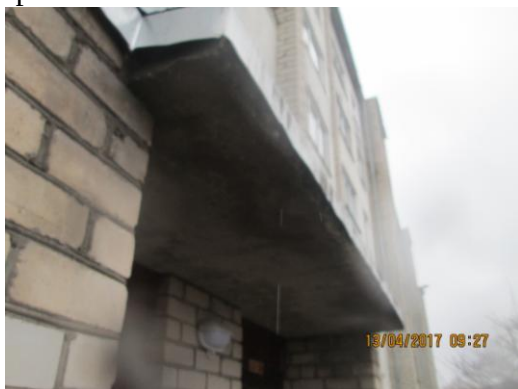
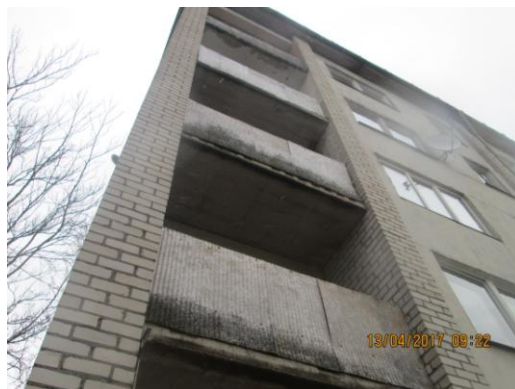
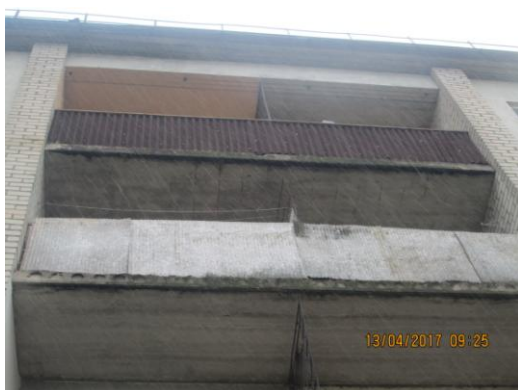
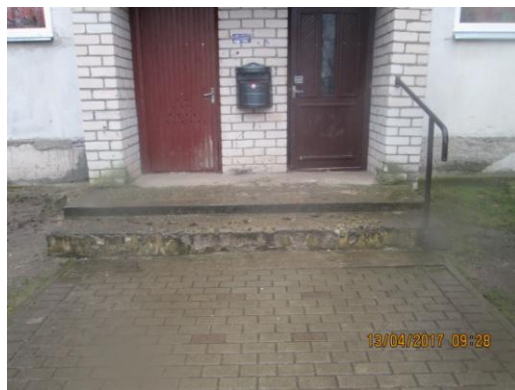
| <p>Ēkas ieejas jumtiņi, dz/b konstrukcijas un savu funkciju pilda. Lievenis veidots no bruģa, kas ir vienā līmenī ar piebraucamo ceļu, esošais stāvoklis labs. Nepieciešams atjaunot bojātos jumtiņu skārda elementus un izveidot lietus novadīšanu, kā arī jumtiņu segumu, esošais stāvoklis neapmierinošs, visas konstrukcijas nepieciešams attīrīt, apstrādāt ar pretrūsas līdzekļiem un nosegt ar cementa – javas kārtu.</p> <p>Lodžiju pārsegumu novietojums ir stabils un nerada šaubas par to nestspēju, bet to</p> | | |

konstrukcija ārējo apstākļu iedarbībā ir bojāta. Parādījušās plaisas un vietām novērojams stiegrojums, visas konstrukcijas nepieciešams attīrīt, apstrādāt ar pretrūsas līdzekļiem un nosegt ar cementa – javas kārtu. Virsējo kārtu demontēt, nostiprināt norobežojošās metāla konstrukcijas, izveidot jaunu betona kārtu, izveidot izolāciju, lāseņus un grīdas flīžu segumu, kā arī izveidot vienādu un sieniņas apdari, piemēram skārda vai minerīta loksnes. Atjaunot paneļu griestu apdari.

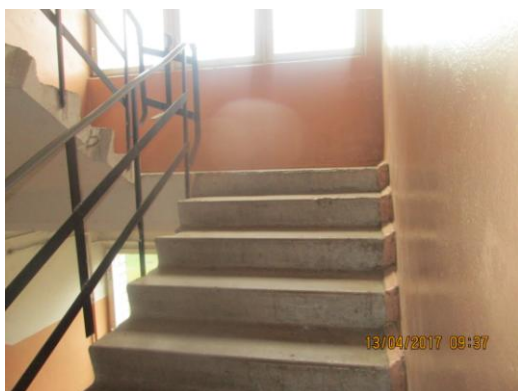
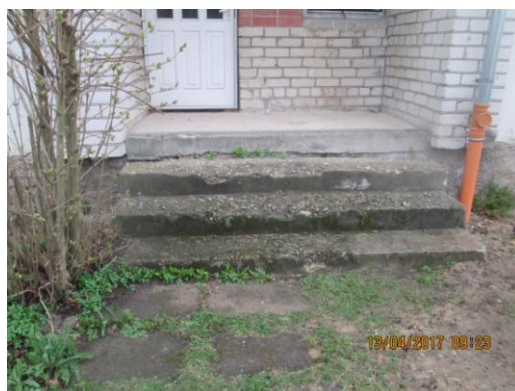
Kāpņu laidī un konstrukcijas apmierinošā stāvoklī. Kā defektu var uzskatīt nelielas lokālas nodrupuma vietas. Ieejas mezgli un pakāpieni pagalma pusē netiek izmantoti un to stāvoklis ir neapmierinošs, pakāpieni nodrupuši, betona flīzes vietām trūkst, deformējušās.

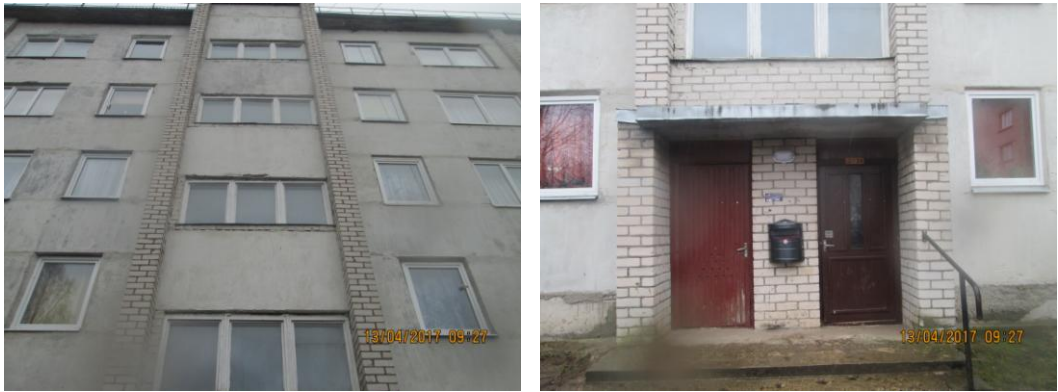
| <p>Būves sākotnējie logi ir veidoti no koka rāmjiem ar dubulto stiklojumu. Ēkai ir daļēji nomainīti koka konstrukcijas logi uz PVC pakešu logiem ar stikla paketi, kuriem uz šī brīža normām iespējams ir neatbilstošs siltumvadītspējas koeficients. Dažviet novērojama sliktas kvalitātes montāža jaunajiem logiem, nepieciešams nosegt montāžas putas. Nomainītie PVC logi ir apmierinošā stāvoklī. Koka logus ieteicams nomainīt uz PVC vai analogiem.</p> <p>Iepriekš uzstādītajiem plastikāta logiem, kuriem siltumvadītspējas koeficients ir neatbilstošs, ieteicams nomainīt uz atbilstošiem logiem (stikla paketes).</p> <p>Ēkas ieejas durvis ir daļēji apmierinošā stāvoklī, durvis ir aprīkotas ar kodiem, nepastāv siltinājums un blīvējums, šādas konstrukcijas neatbilst šī brīža normām, nepieciešams nomainīt uz siltinātām ārdurvīm.</p> | | |

- Lai iegūtu maksimālo efektu ēkas energoefektivitātes uzlabošanā, jāveic arī visu koka logu un durvju nomaiņa uz normatīviem atbilstošiem elementiem.

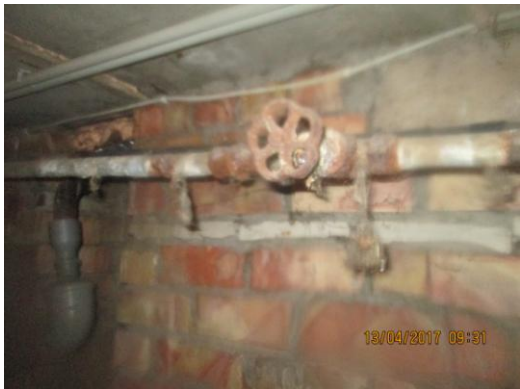
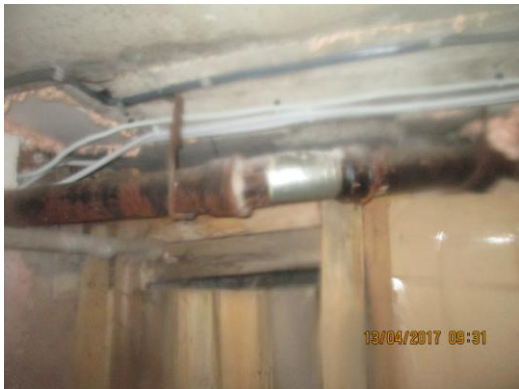
| Apsekošanas objekta vai apsekošanas priekšmeta nosaukums. Īss konstatēto bojājumu un to cēloņu apraksts, tehniskā stāvokļa novērtējums atsevišķiem būves elementiem, konstrukciju veidiem un būves daļām. Atbilstība normatīvo aktu prasībām. | | Tehniskas nolietojums (%) |
|---|---|---|
| <p><i>Iekšējā aukstā ūdensvada ievadi, ūdens mērītājs, tīkla shēma, cauruļvadi un ietaises; spiediens tīklā un citi rādītāji. Hidrauliskā pārbaude un atbilstība normatīvo aktu prasībām. Notekūdeņu novadīšanas veids un attīrīšanas iespējas.</i></p> <p>Aukstā ūdens un kanalizācijas (guļvadi, stāvvadi) cauruļvadi, ventiļi, krāni. Apsekošanas laikā tika konstatēta aukstā ūdens cauruļvadu un ventīļu korozija. Daļa no cauruļvadiem nomainīta pret jauniem cauruļvadiem. Liela daļa cauruļvadu nav nosiltināta ar pret kondensāta izolāciju vai vecā tipa izolācija, vietām redzams cauruļvadu aprasojums.</p> <p>Ieteicama bojāto, korodējošo cauruļu nomaiņa, esošie cauruļvadi un savienojumi ir fiziski nolietojušies un korodējuši.</p> <p>Ieteicama kompleksa komunikācijas cauruļu nomaiņa, vai bojāto vietu atjaunošana.</p> | | |

- Jāveic esošo bojāto ūdens un kanalizācijas stāvvadu nomaiņa, siltināšana, pretkondensāta izolācijas uzstādīšana.

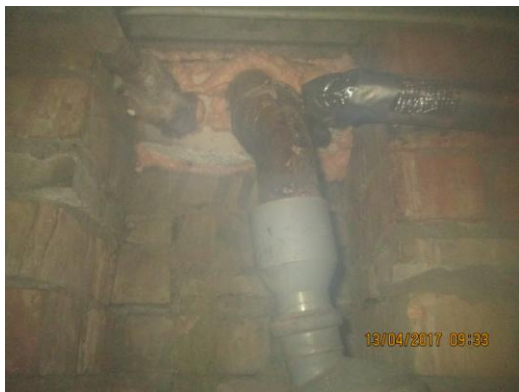
| Apsekošanas objekta vai apsekošanas priekšmeta nosaukums. Īss konstatēto bojājumu un to cēloņu apraksts, tehniskā stāvokļa novērtējums atsevišķiem būves elementiem, konstrukciju veidiem un būves daļām. Atbilstība normatīvo aktu prasībām. | | Tehniskas nolietojums (%) |
|---|---|---|
| <p><i>Iekšējā karstā ūdens ūdensvada sistēma, tīkla shēma, cauruļvadi un sūkņi. Siltuma patēriņš karstā ūdens sagatavošanai. Ūdens sildītāja novietojums.</i></p> <p>Karstā ūdens cauruļvadi, to izolācija, ventiļi, krāni ir apmierinošā stāvoklī. Apsekošanas laikā tika konstatēta karstā ūdens cauruļvadu un ventīļu korozija. Karstā ūdens sadales cauruļvadu siltumizolācija ir daļēji apmierinošā stāvoklī, tomēr vairākās vietās bojāta, izolācija nav atbilstoša, vārsti nav noizolēti. Ieteicams kompleksa cauruļvadu nomaiņa un izolācijas 3-5cm ar follija pārklāju apstrade.</p> | | |

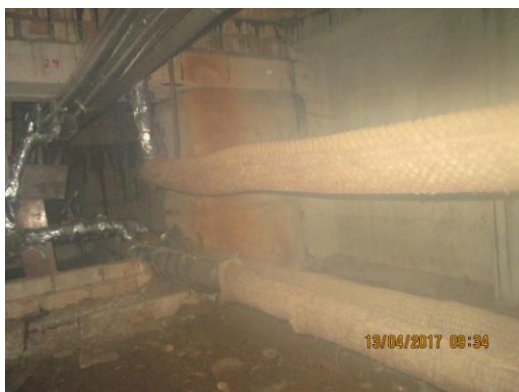
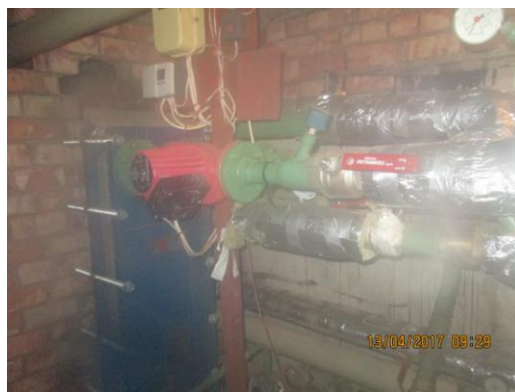
Apkures esošie cauruļvadi ir daļēji apmierinošā stāvoklī, siltumizolācija ir mainīta, cauruļvadi nav mainīti, vārsti nav noizolēti. Esošais siltumizolācijas veidojums pilnīgi nepilda savu funkciju. Ieteicams bojāto cauruļvadu nomainīt un izolācijas 3-5cm ar foliju pārklāju apstrādāt. Regulēšana un balansēšana.

- Esošais apkures sistēmas siltumizolācijas veidojums ir novecojis un pilnībā nepilda savas funkcijas. Ieteicams bojāto cauruļvadu nomaiņa un izolācijas 3-5cm follija pārklāju. Kā arī, lai pilnvērtīgi nobalansētu sistēmu veikt radiātoru nomaiņu (čuguna esošos), termovārstu un termogalvu uzstādīšanu.

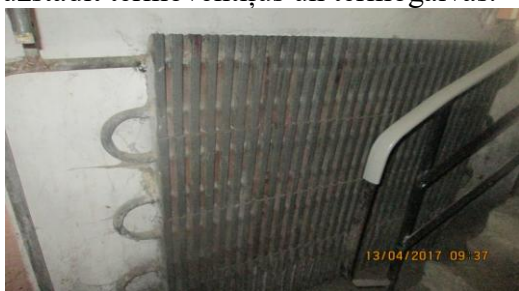
Lielākai daļai esošā apkures sistēma ir morāli un fiziski novecojusi. Sildķermeņu regulēšanas iespējas nepastāv.

Labākais risinājums būtu esošo radiatoru nomainīt uz jauniem (mūsdienīgākiem), uzstādīt termoventīļus un termogalvas.
