Tehniskās apsekošanas atzinums

Mākslas un mūzikas skola

Sabiles iela 12, Kandava, Kandavas novads

Atzinums izsniegts 2016.gada 8.februārī
Raivis Jēkabsons, LBS sert.Nr.20-6733

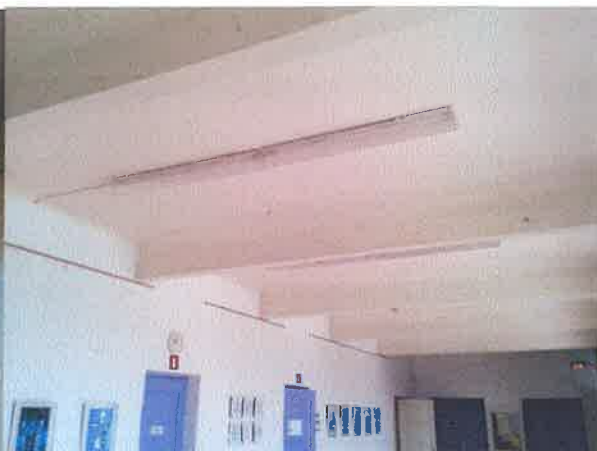
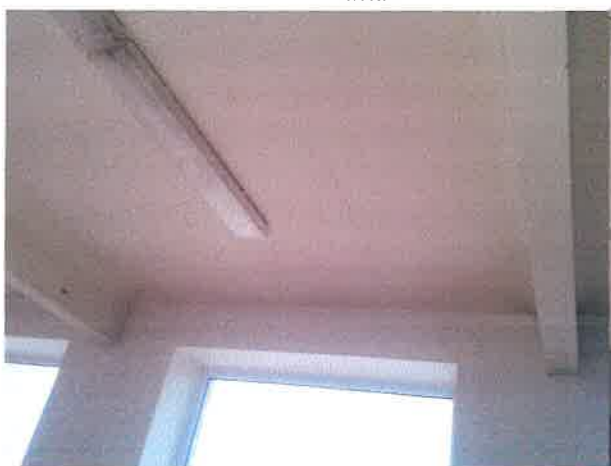
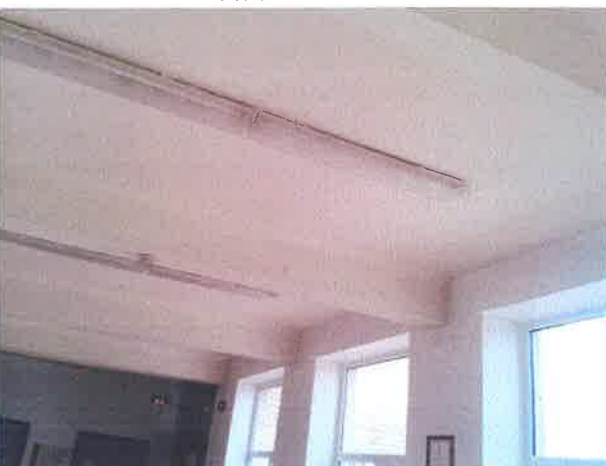
Dzelzsbetona siju elementiem būtiski bojājumi un plaisas netika konstatētas. Atsevišķās vietās, kosmētiska rakstura plaisas siju paralēlajās savienojumu vietās. Telpās 1. 2. 3. stāvā dzelzsbetona siju elementiem un pārsegumam veikts apmetuma kārtas remonts un atjaunots apdares krāsojums.

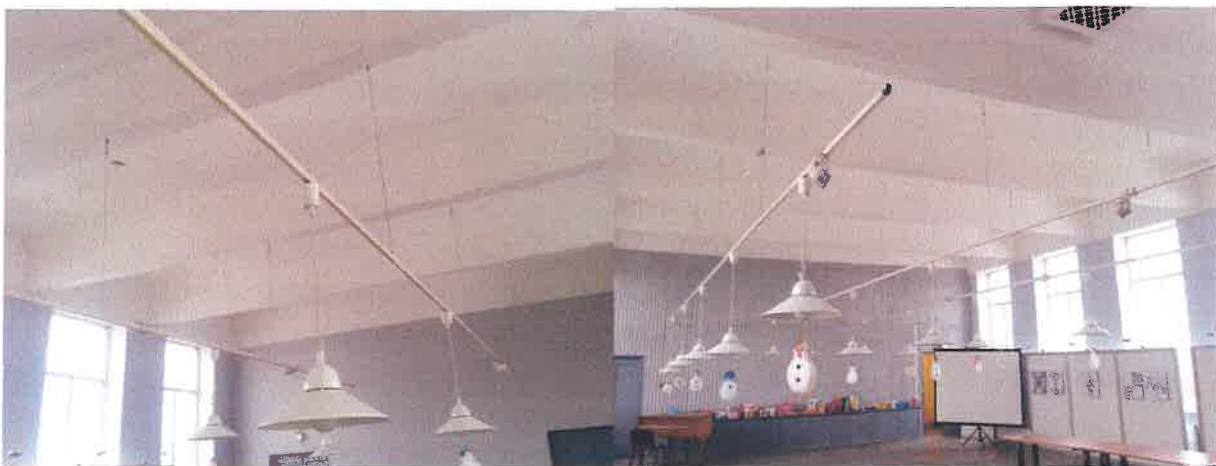
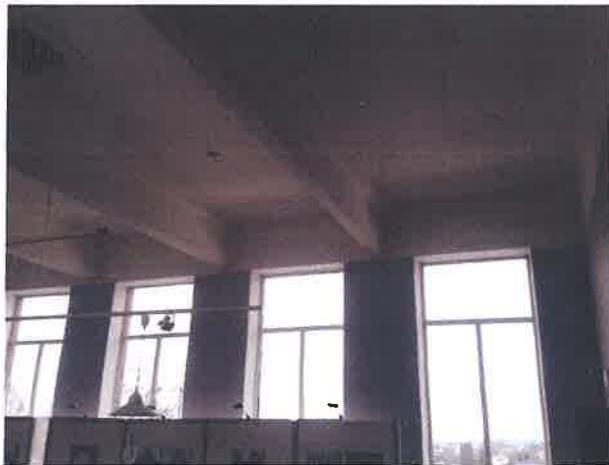
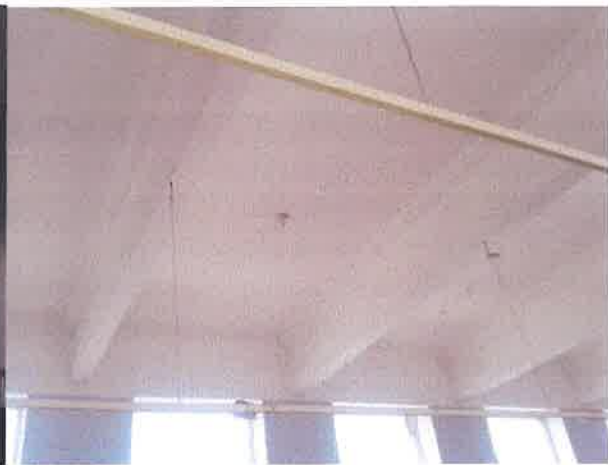
att.1		
2.2.	karkasa elementi: kolonnas, rīģeļi un sijas	35
<p>Ēkas centrālajai daļai kā karkasa nesošie starpstāvu pārseguma elementi izmantotas dzelzsbetona sijas. Sijas balstītas ārsienu ķieģeļu mūrī un nesošajās iekšsienās. Dzelzsbetona siju šķērsgriezums ēkas 1. un 2. stāvā 200x450, sijas izvietotas ar soli 2,9 m, to laidums ~4,5m. (att. 2,3,4,5) Ēkas 3. stāva zāles pārseguma nesošie elementi T veida dzelzsbetona rīģeļi 300x800, ar soli 2,8 m, to laidums 11,2 m. (6 att., 7 att. 8 att. 9 att.)</p>

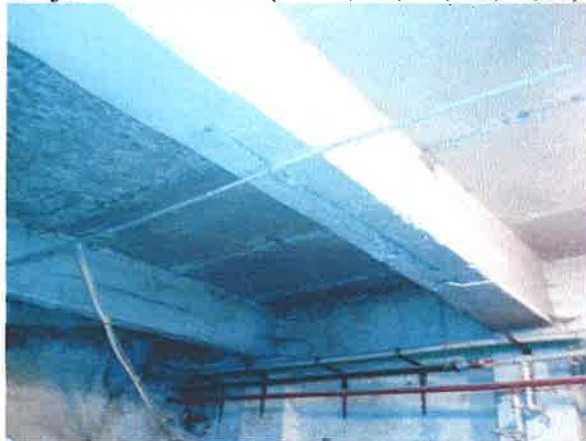
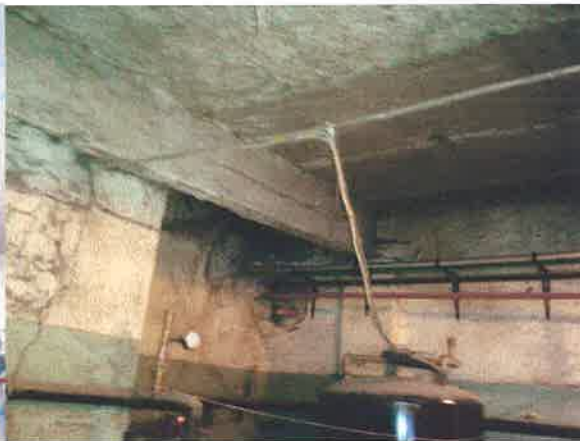
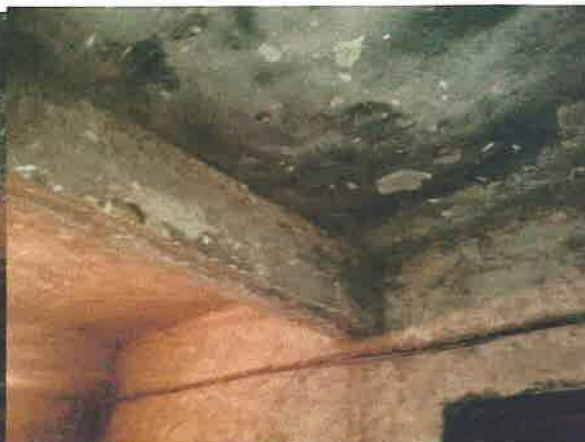
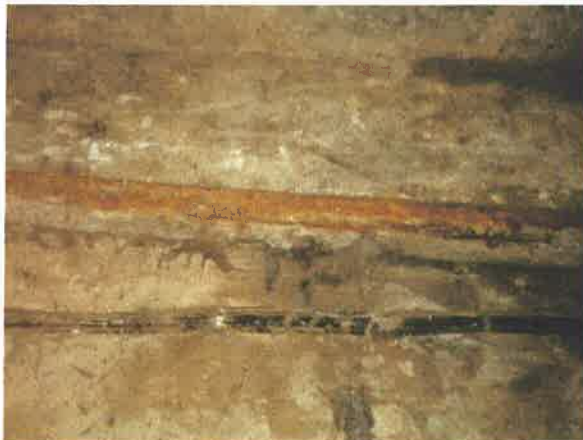
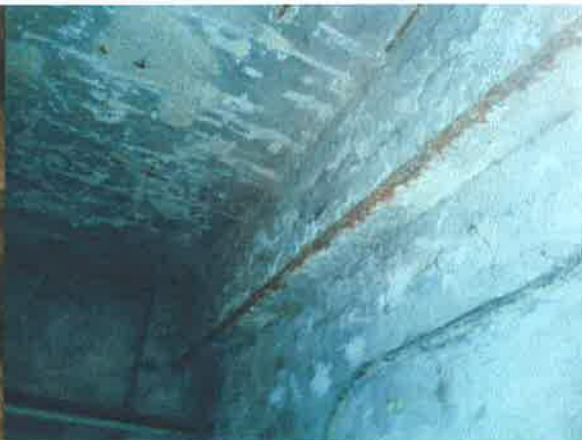
Ēkas 1. stāva katlu telpā un kurināmā noliktavas telpā, pārseguma dzelzsbetona sijas vizuāli nepievilcīgas, bojātas, vietām nodrupis apmetums un betona aizsargkārtā, atsegts siju stiegrojums (14.att. 15.att.) Esošie pārseguma elementi bojāti, papildinot malkas krāvumus, kā arī tiem žūstot brīvais mitrums uzkrāties pārseguma konstrukcijās un sācis degradēt atsegto tērauda elementu stiegrojumu (vērojama stiegrojuma korozija). Nepieciešams veikt dzelzsbetona pārseguma remontu šajās telpās, noņemt nodrupušo apmetumu, attīrīt betona elementus un stiegrojumu, veikt to gruntēšanu, aizsardzību ar pretkorozijas līdzekļiem, atjaunot siju betona aizsargkārtu ar remontjavas sastāviem. (att.10, 11, 12, 13,14,15)

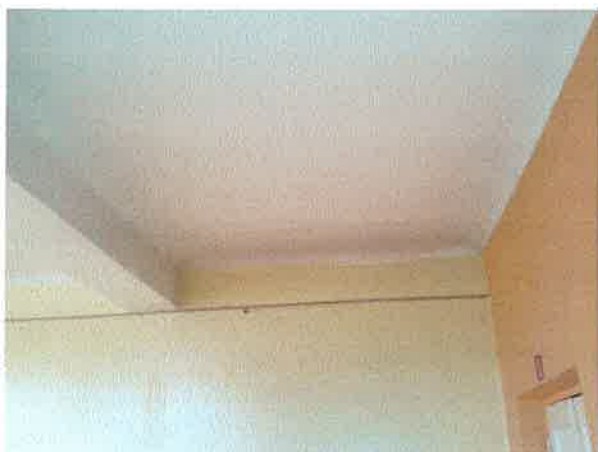
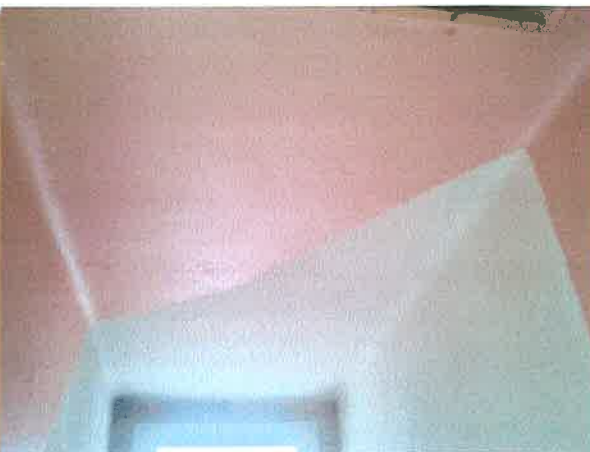
Apsekojamajai ēkai dzelzsbetona plātņu starpstāvu pārsegumi. Pārseguma paneļu elementi ir 0,9 m platumā ar laidumu 6,0 m, kas balstīti ārsienās un uz nesošām iekšsienām, kā arī ar laidumu 3,0 m, kas balstīti šķērsām dzelzsbetona pārsegumu sijām. (skat. apsekoš.shēmas) No telpu iekšpuses, griestos paneļi apdarīti ar kaļķa-cementa apmetumu (0,5-1,0 cm) un veikts to iekštelpu krāsojums (balsinājums). Dzelzsbetona pārseguma plātņu apakšējā virsmas cietība pārbaudīta ar Šmita veseri. Iegūts betona atsietiena skaitlis, kas apmēram atbilst betona markai B20 - B22,5. Plātnes apakšējā virsmā ar elektronisko-universālo meklētāju apzināta stiegrojuma esamība. Stiegrojums koncentriski plātnē uzrādās pēc 20 cm. Kopumā dzelzsbetona plātņu pārsegums apmierinošā stāvoklī, būtiski bojājumi un pārsegumu vājinājumu vietas netika konstatētas. Starpstāvu pārsegumos parādās kosmētiska rakstura plaisas paneļu salaidumu garenšuvēs.

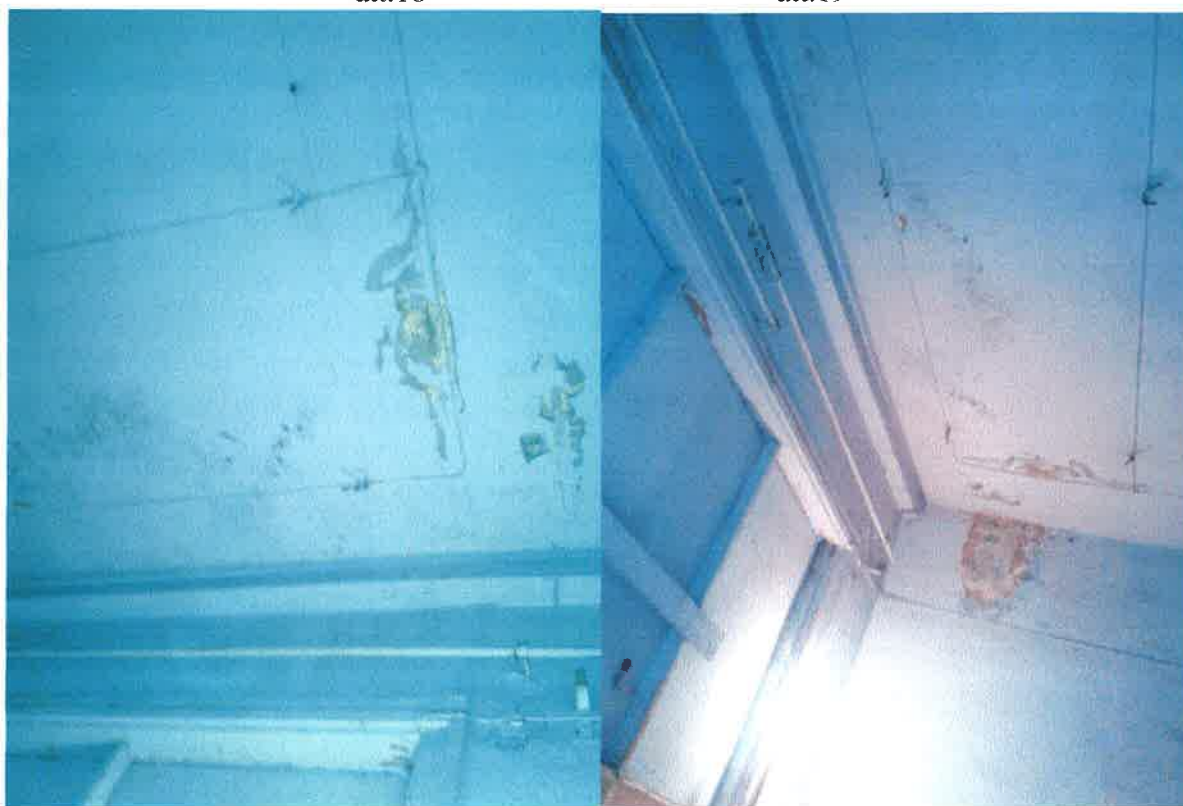
Atsevišķās vietās 3. stāva pārsegumā (telpu griestos) vērojams iekšējās apdares bojājumi. Tie veidojušies no jumta vai jumta karnīzes daļas nokļūstot lietūsūdenim pārseguma vai sienas konstrukcijā, vai arī no iepriekš esošajām ūdensapgādes tvertnēm ēkas bēniņos, kā rezultātā griestos nodrupis apmetums, plankumaina un nolupusi griestu krāsojuma apdare. (18.att. 19.att. 20.att. 21.att.)

i) Veikt 3.stāva dzelzsbetona pārseguma bojāto telpu griestu apdares un krāsojuma remontu. Nepieciešams attīrīt bojāto apdares un apmetuma kārtu līdz pārseguma paneļiem, gruntēt, no jauna izlīdzināt griestu apmetuma špaktelējuma kārtu, veikt apdares krāsojumu.

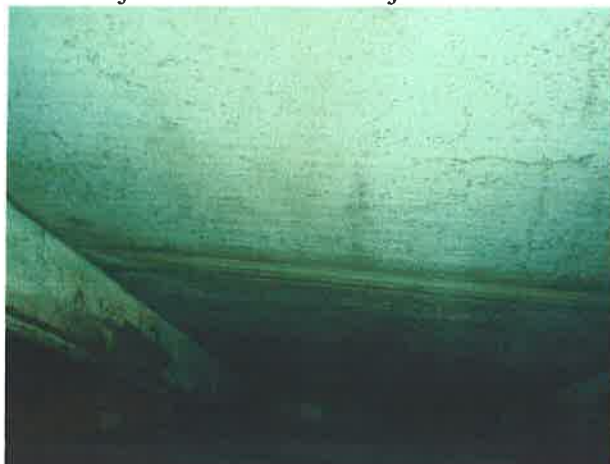
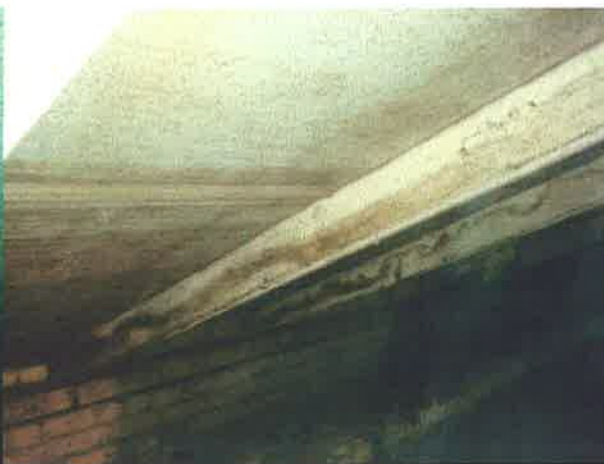
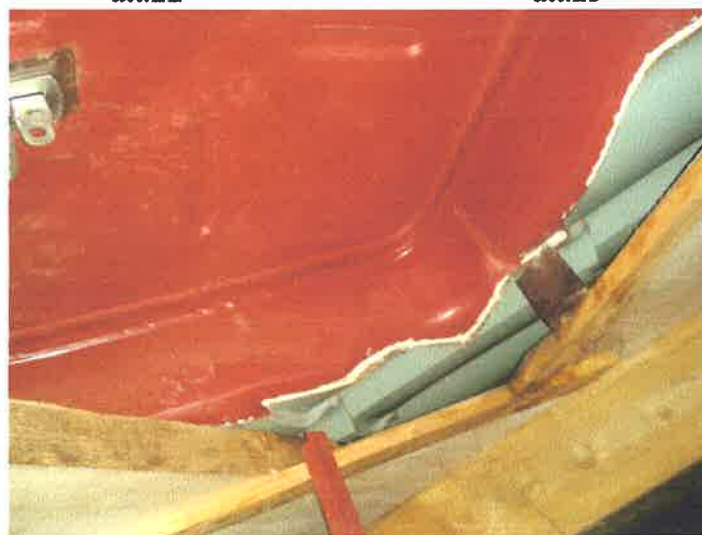
3. stāva pārsegums siltināts ar beramo akmensvates slāni 200-250 mm biezumā. Bēniņos izbūvētas koka laipas, esošo jumta lūku un citu komunikāciju pieklūšanai, nebojājot siltumizolācijas materiāla slāni. Nokļūšana ēkas bēniņos caur esošām lūkām (apm.500x700), kas atrodas virs katras kāpņutelpas. Uz dzelzsbetona pārseguma ēkā izbūvēts koka nesošo konstrukciju jumts ar metāla profilu segumu. Jumta koka konstrukcijas krēsla statņi, sijas un spāres apmierinošā stāvoklī. ZA ēkas bēniņu daļā uz jumta antikondensāta membrānas apakšējās virsmas un koka konstrukcijām (spārēm, sijām) izveidojušies pelējuma sēnītes plankumi. Ēkas bēniņos, šajā jumta pusē atradies „neizolēts siltuma avots” (ūdensapgādes tvertne). Siltā, mitrā gaisa saskare ar auksto bēniņu gaisu izveidojuši rasas mitrumu, kas „izkritis” uz blakusesošajām norobežojošajām jumta koka konstrukcijām. Esošie pelējuma sēnītes plankumi attīrāmi no konstrukcijām ar pretpelējuma līdzekli, jumta daļai paredzama gaisa apmaiņa (vēdināšana) korē, veidojot pārtrauktu antikondensāta plēves joslu.

Jumtā izbūvētās jumta lūkas konstrukcija nenodrošina lietusūdens novadīšanu gar tām. Straujas sniega kušanas un intensīvu lietusgāžu periodā, gar iebūvētajām jumta lūkām iekļūst nokrišņi, kas bojā uz pārseguma izveidoto siltumizolācijas slāni. Jumta lūkas no jauna jāpārmontē pēc ražotāju montāžas instrukcijām.

f) Esošo nekvalitatīvi izbūvēto jumta lūku nomaiņa (3 gab). Jumta lūkas un skārda pieslēgumi no jauna jumtā jāpārmonē pēc ražotāju montāžas instrukcijām. Esošie kanalizācijas stāvvadu izvadi gali no ēkas bēniņiem, jāpagarina un jāizvada uz jumta.
