**Ēkas tehniskās apsekošanas atzinums**  
**Kandavas pilsētas brīvdabas estrāde „Ozolāji”, Kūrorta iela 14, Kandava,**  
**Kandavas novads**

**Kandavas pilsētas brīvdabas estrāde „Ozolāji”, Kūrorta iela 14, Kandava, Kandavas novads, būves kadastra nr. 90110010875001**

**Veikt ēkas konstrukciju vispārējo tehnisko un vizuālo apsekošanu atbilstoši LBN 405-01 “Būvju tehniskā apsekošana” prasībām.**

atzinums izsniegts **2011. gada 11. jūnijā.**

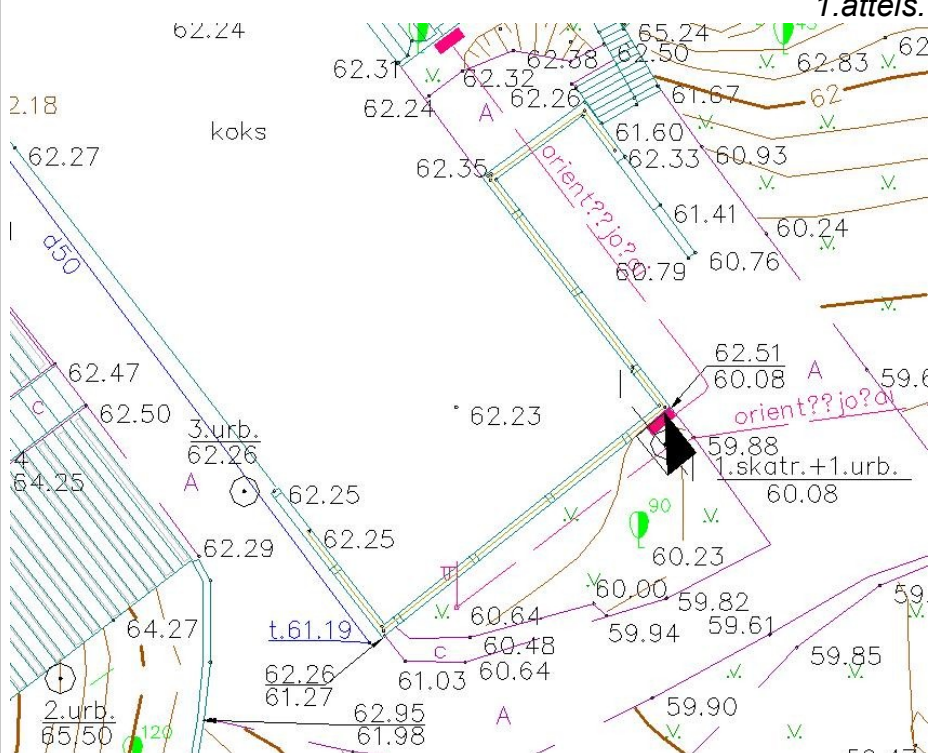
| 4.1. | <p>Būve veidota kā Kandavas brīvdabas estrāde. Zemes gabalam tika veikta ģeoloģiskā izpēte. Tika veikti 3 urbumi un skatrakums. 1. attēlā redzamas urbumu ņemšanas vietas.</p> <p><b>1.attēls.</b></p> <p>Pamatu konstrukcija tika noteikta pēc pamatu apskates dabā. Būves pamati veidoti no lentveida veidņos lietās betona javas, apmierinošā tehniskā stāvoklī. Ēkai nav izveidota apmale. Lietus ūdens netiek atsevišķi novadīts, tas pa reljefa slīpumu aiztek nost no pamatiem un iesūcas augsnē. Griezuma attēls uzrādīts 2. attēlā.</p> | 40 |
